**Préfecture de la Savoie**

COMMUNE DE

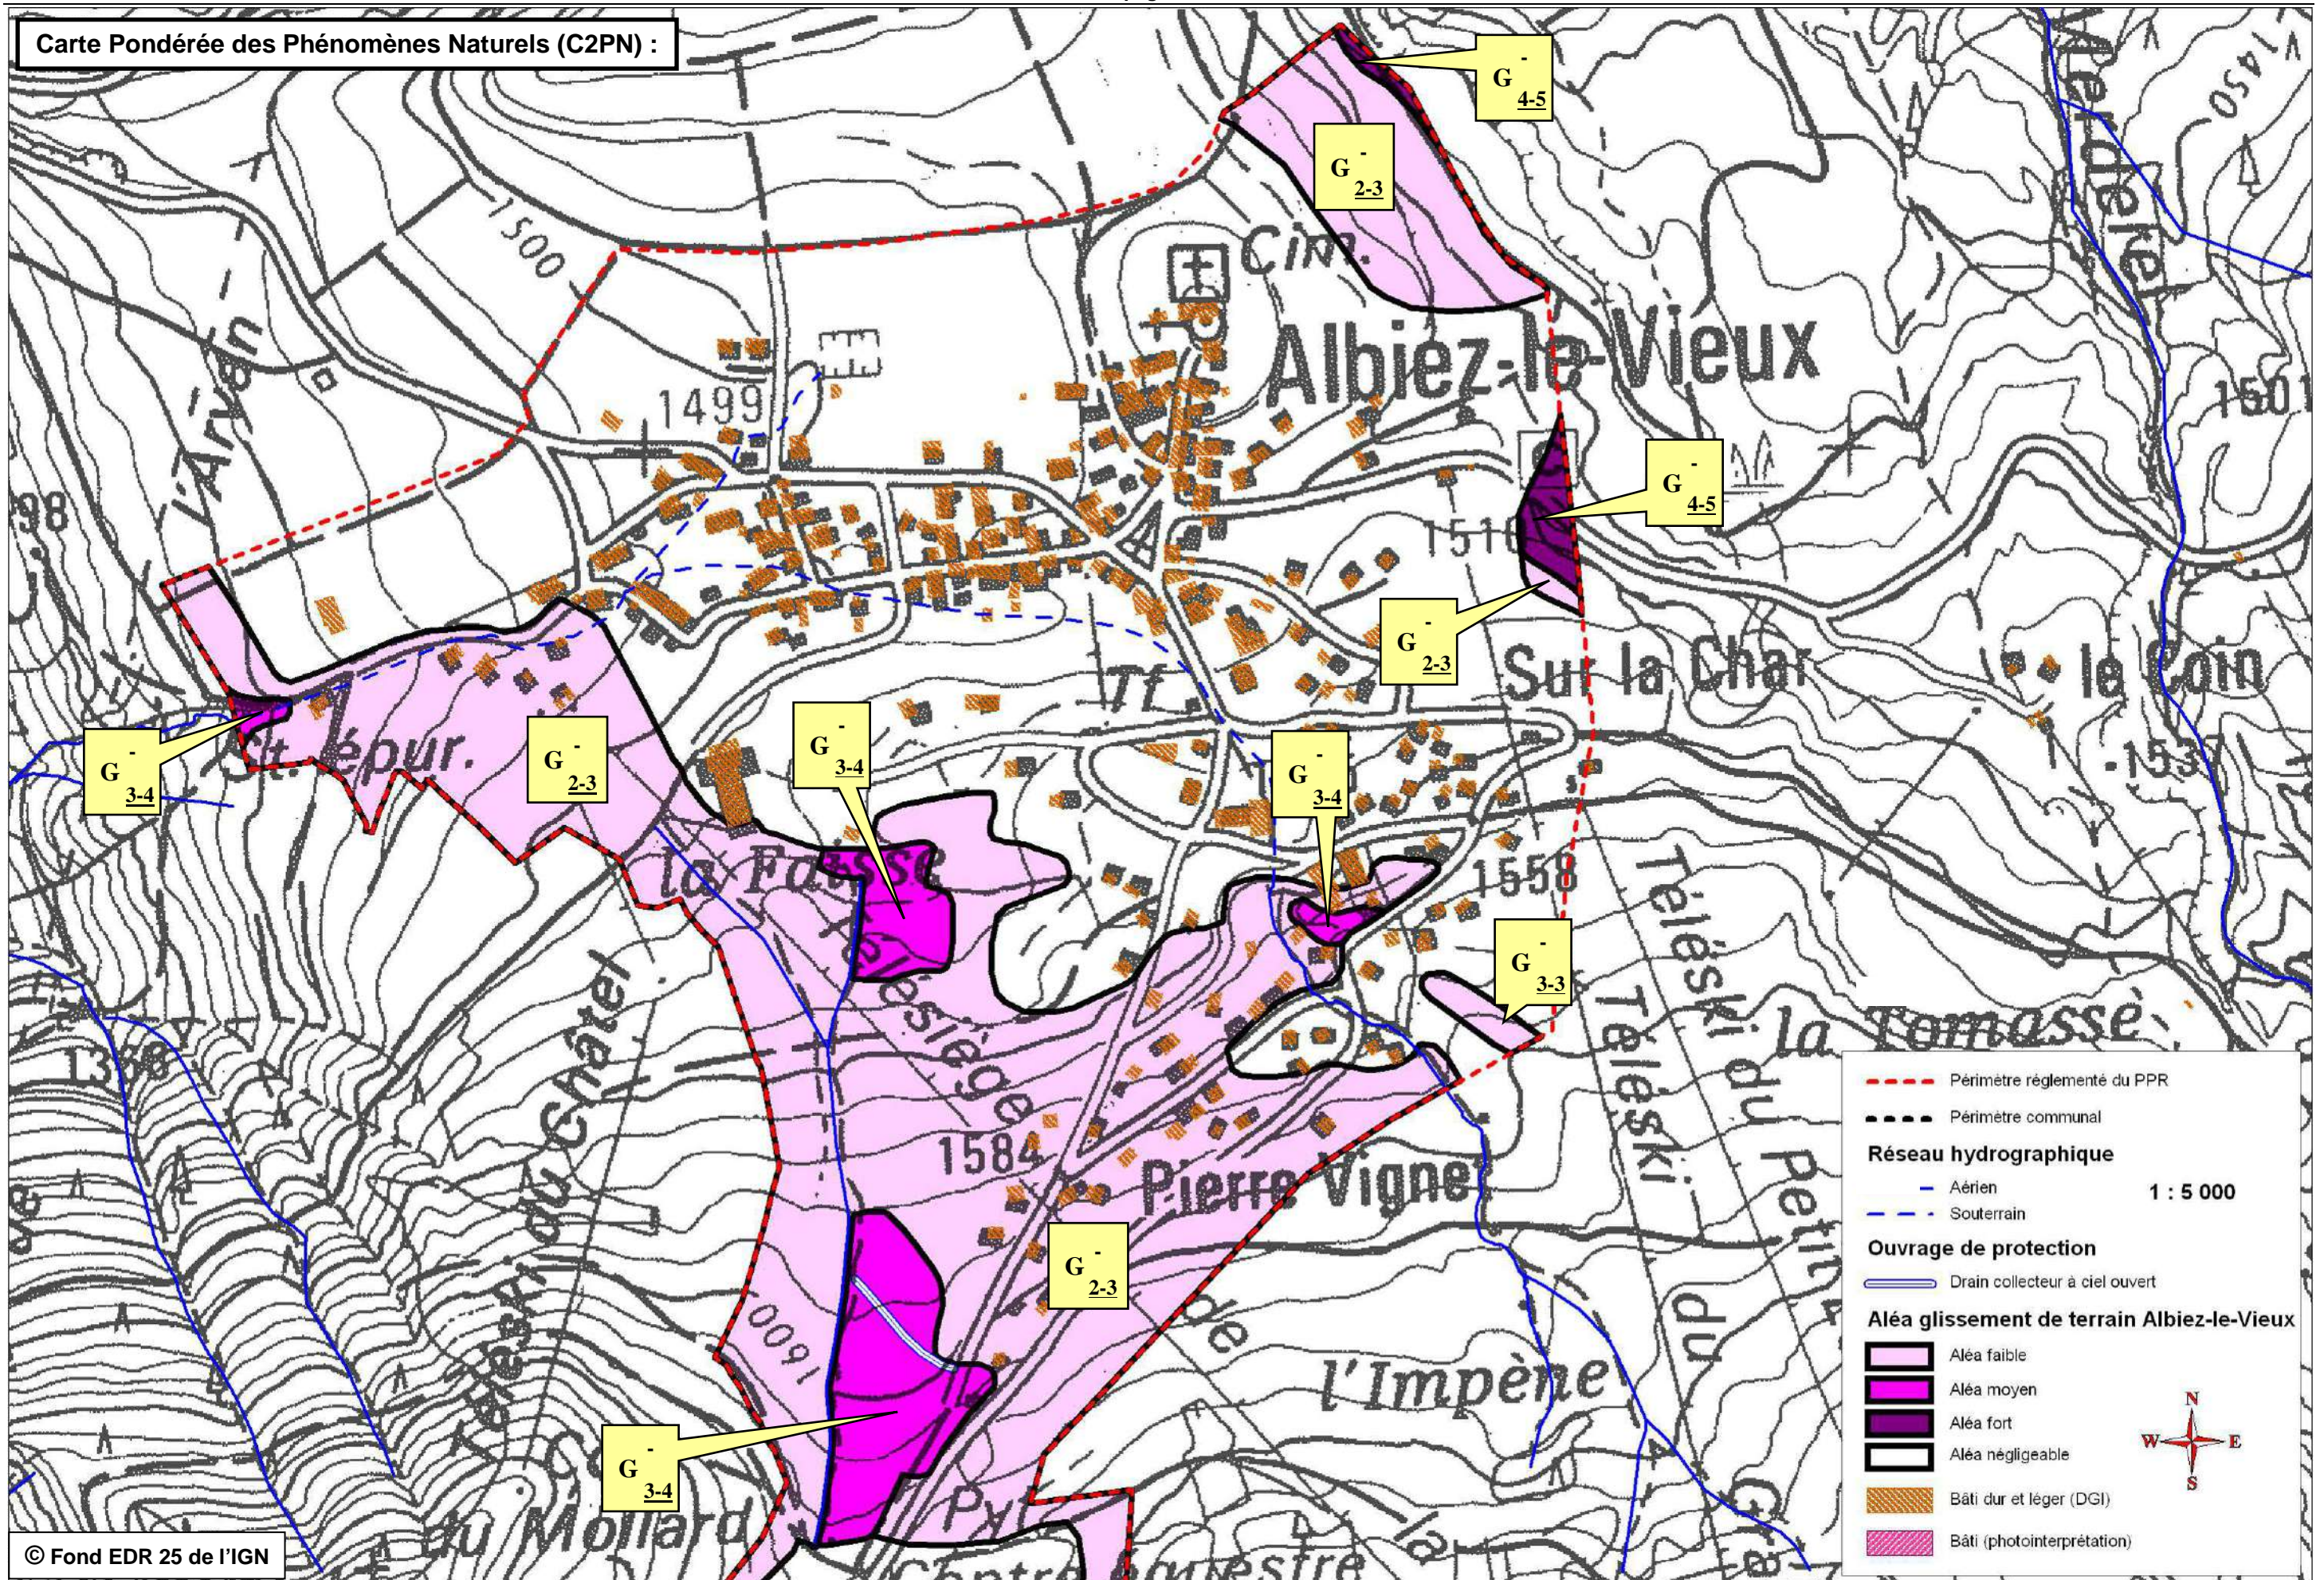
### Présentation générale des secteurs :

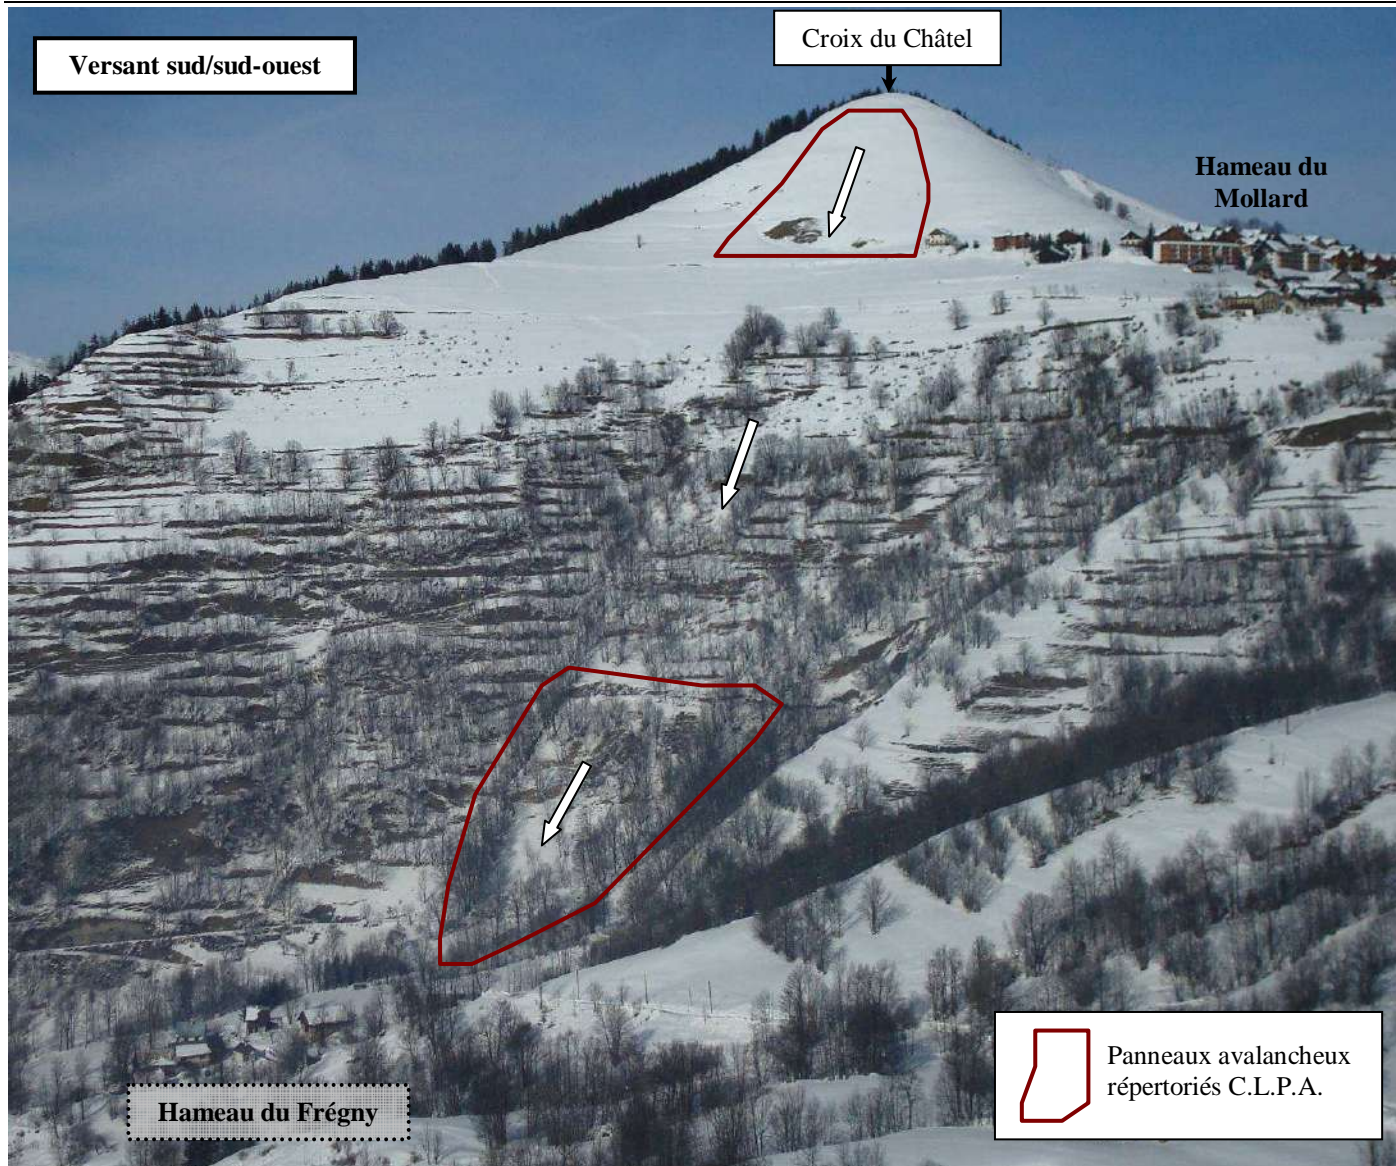
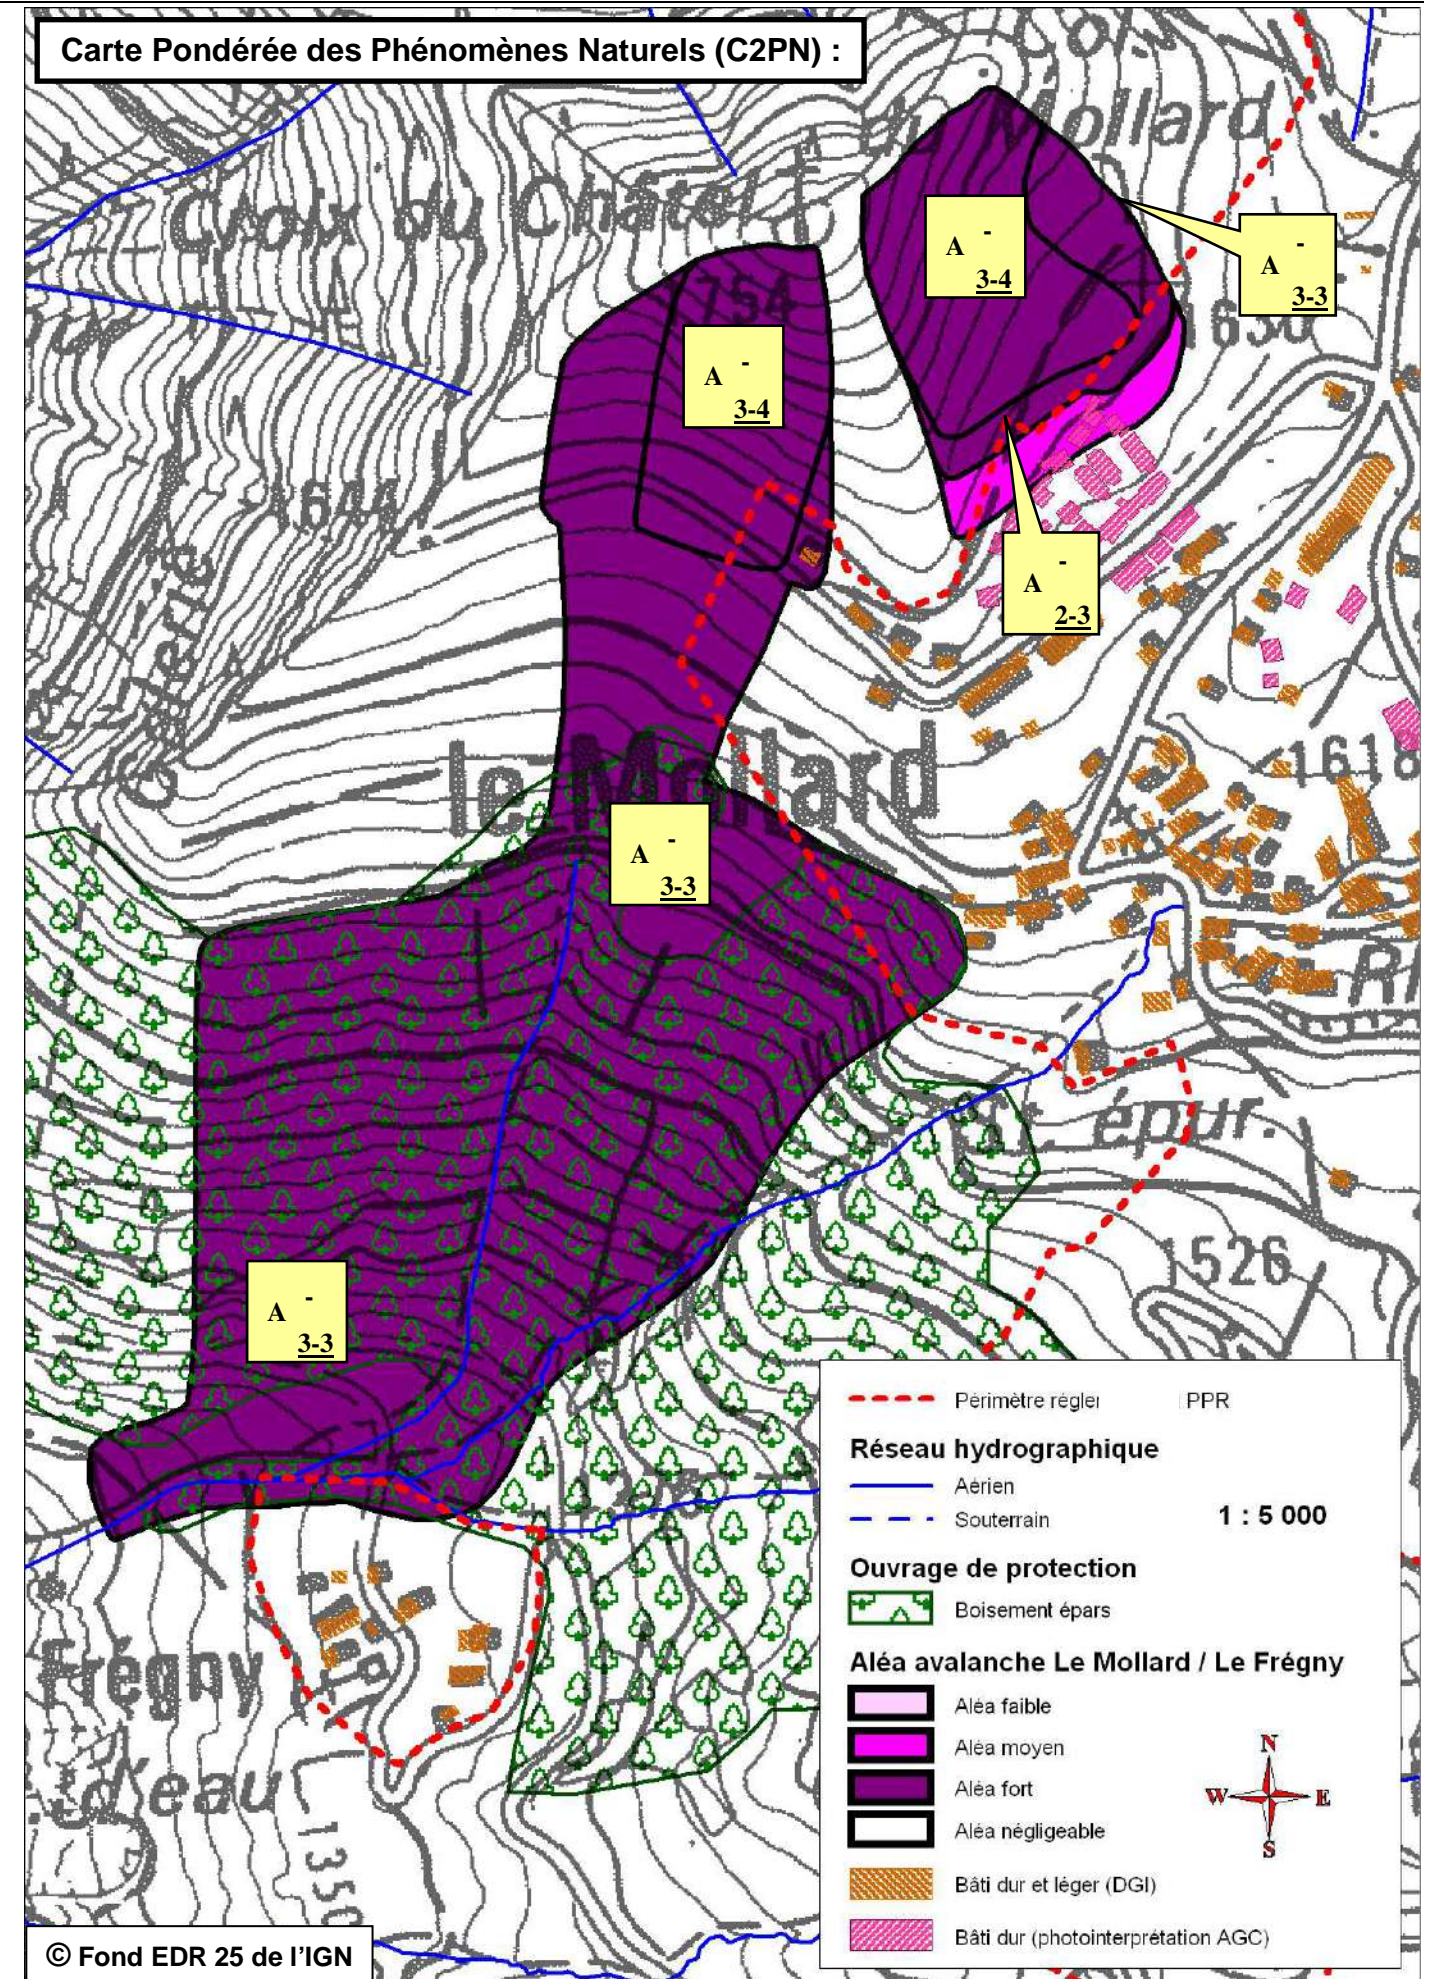
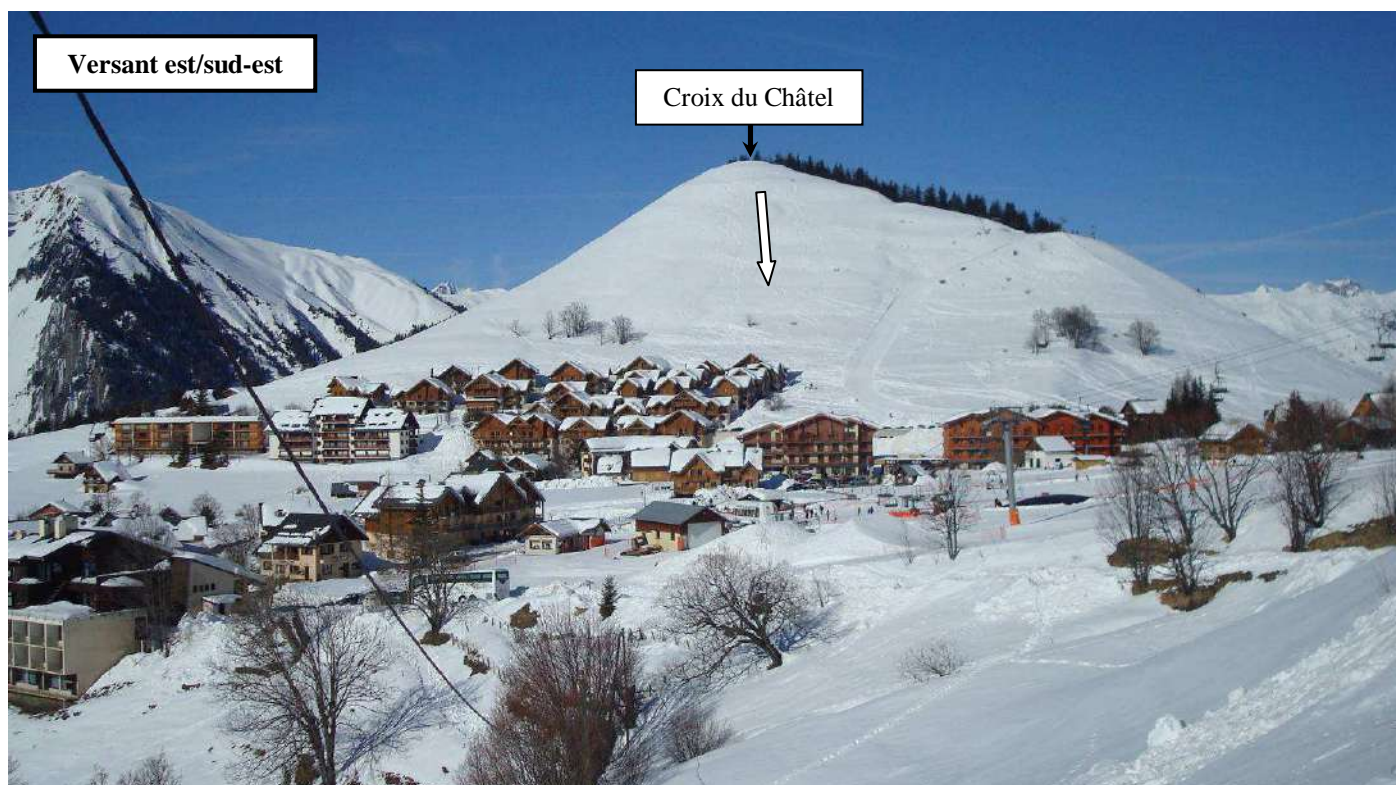
**Présentation générale du secteur :**

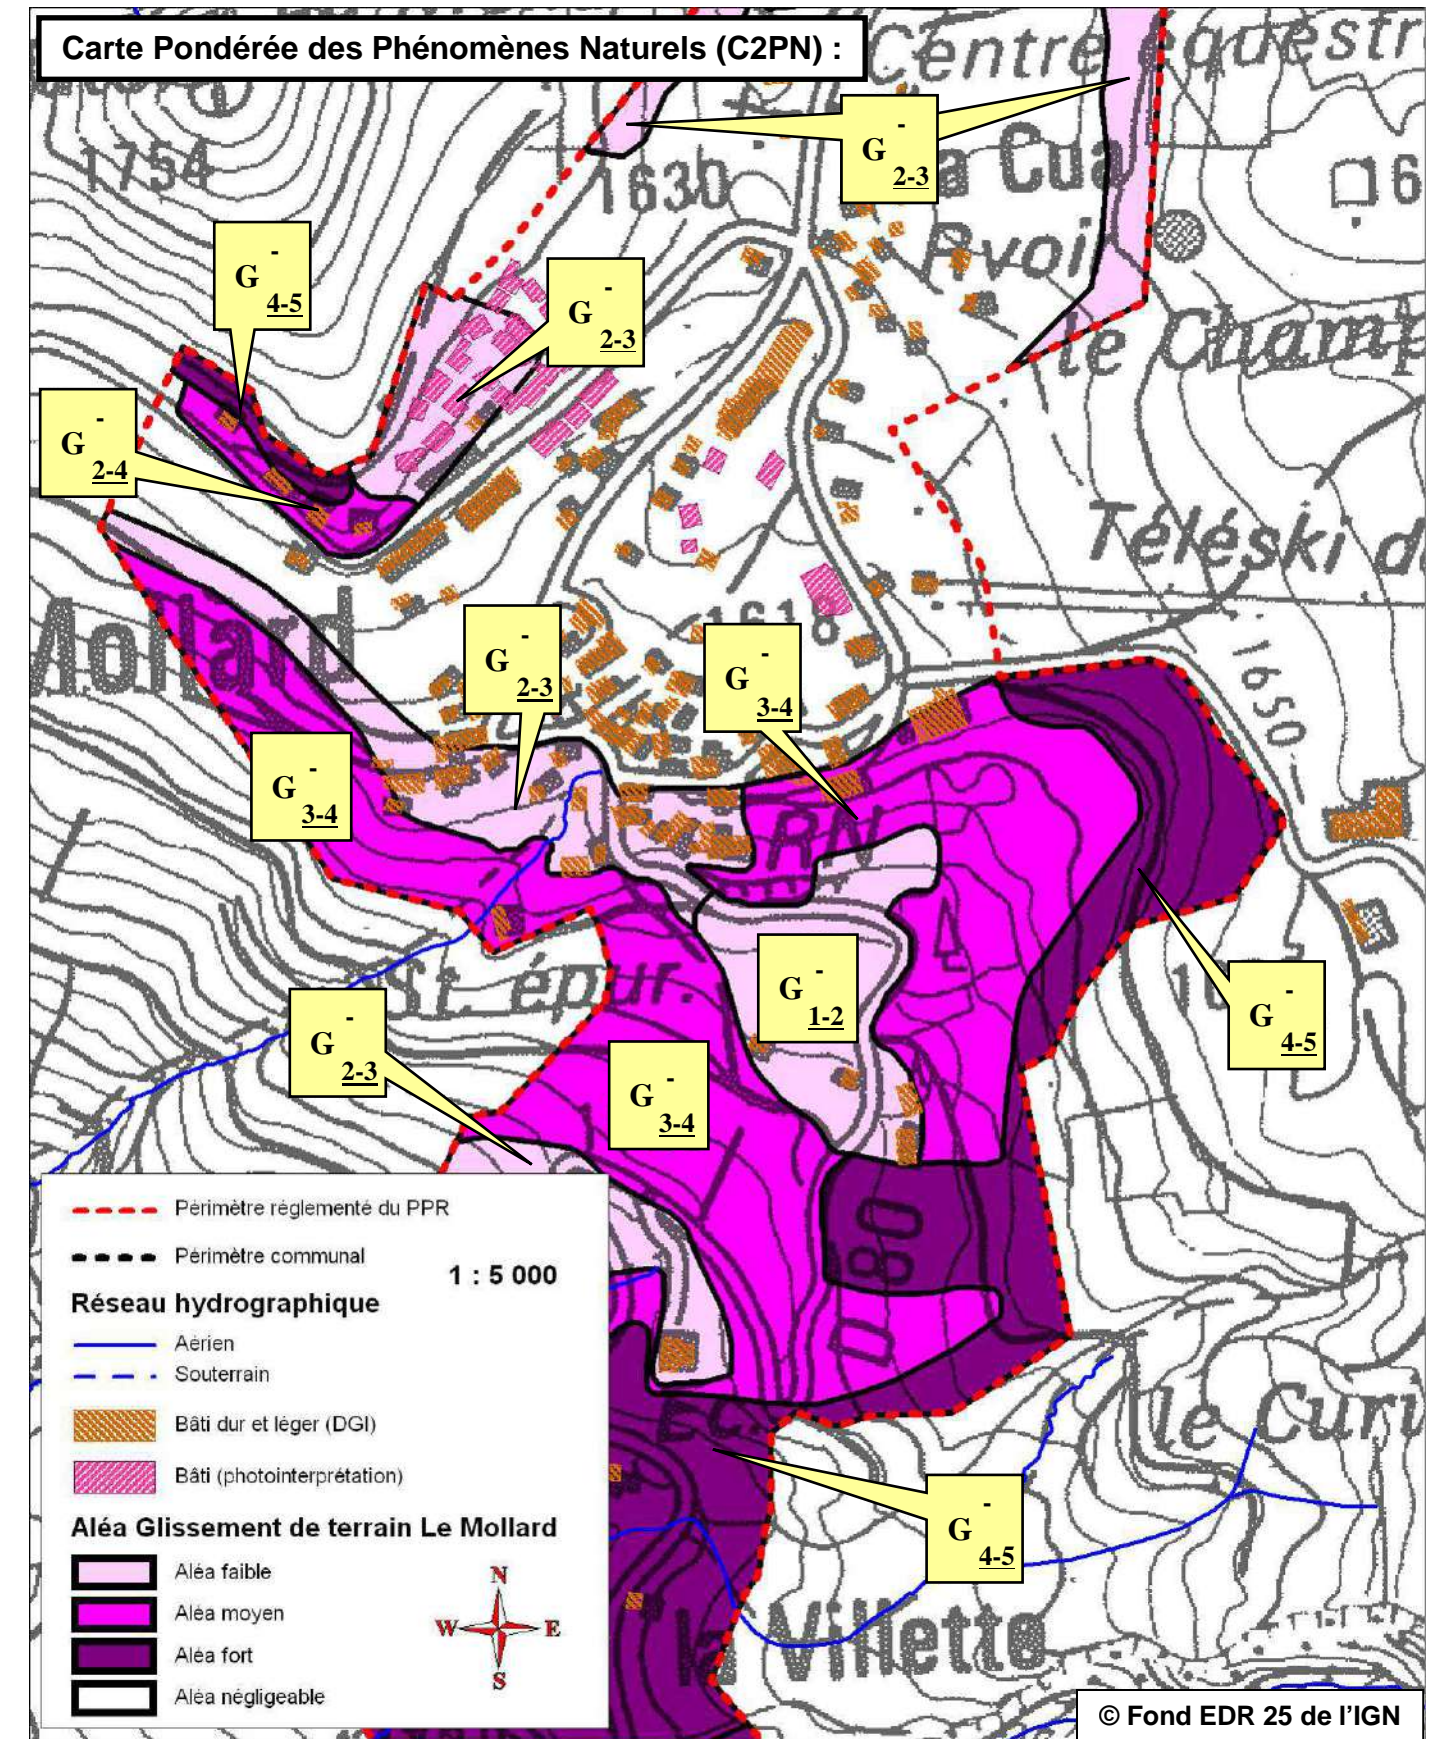
**Présentation générale du secteur :**

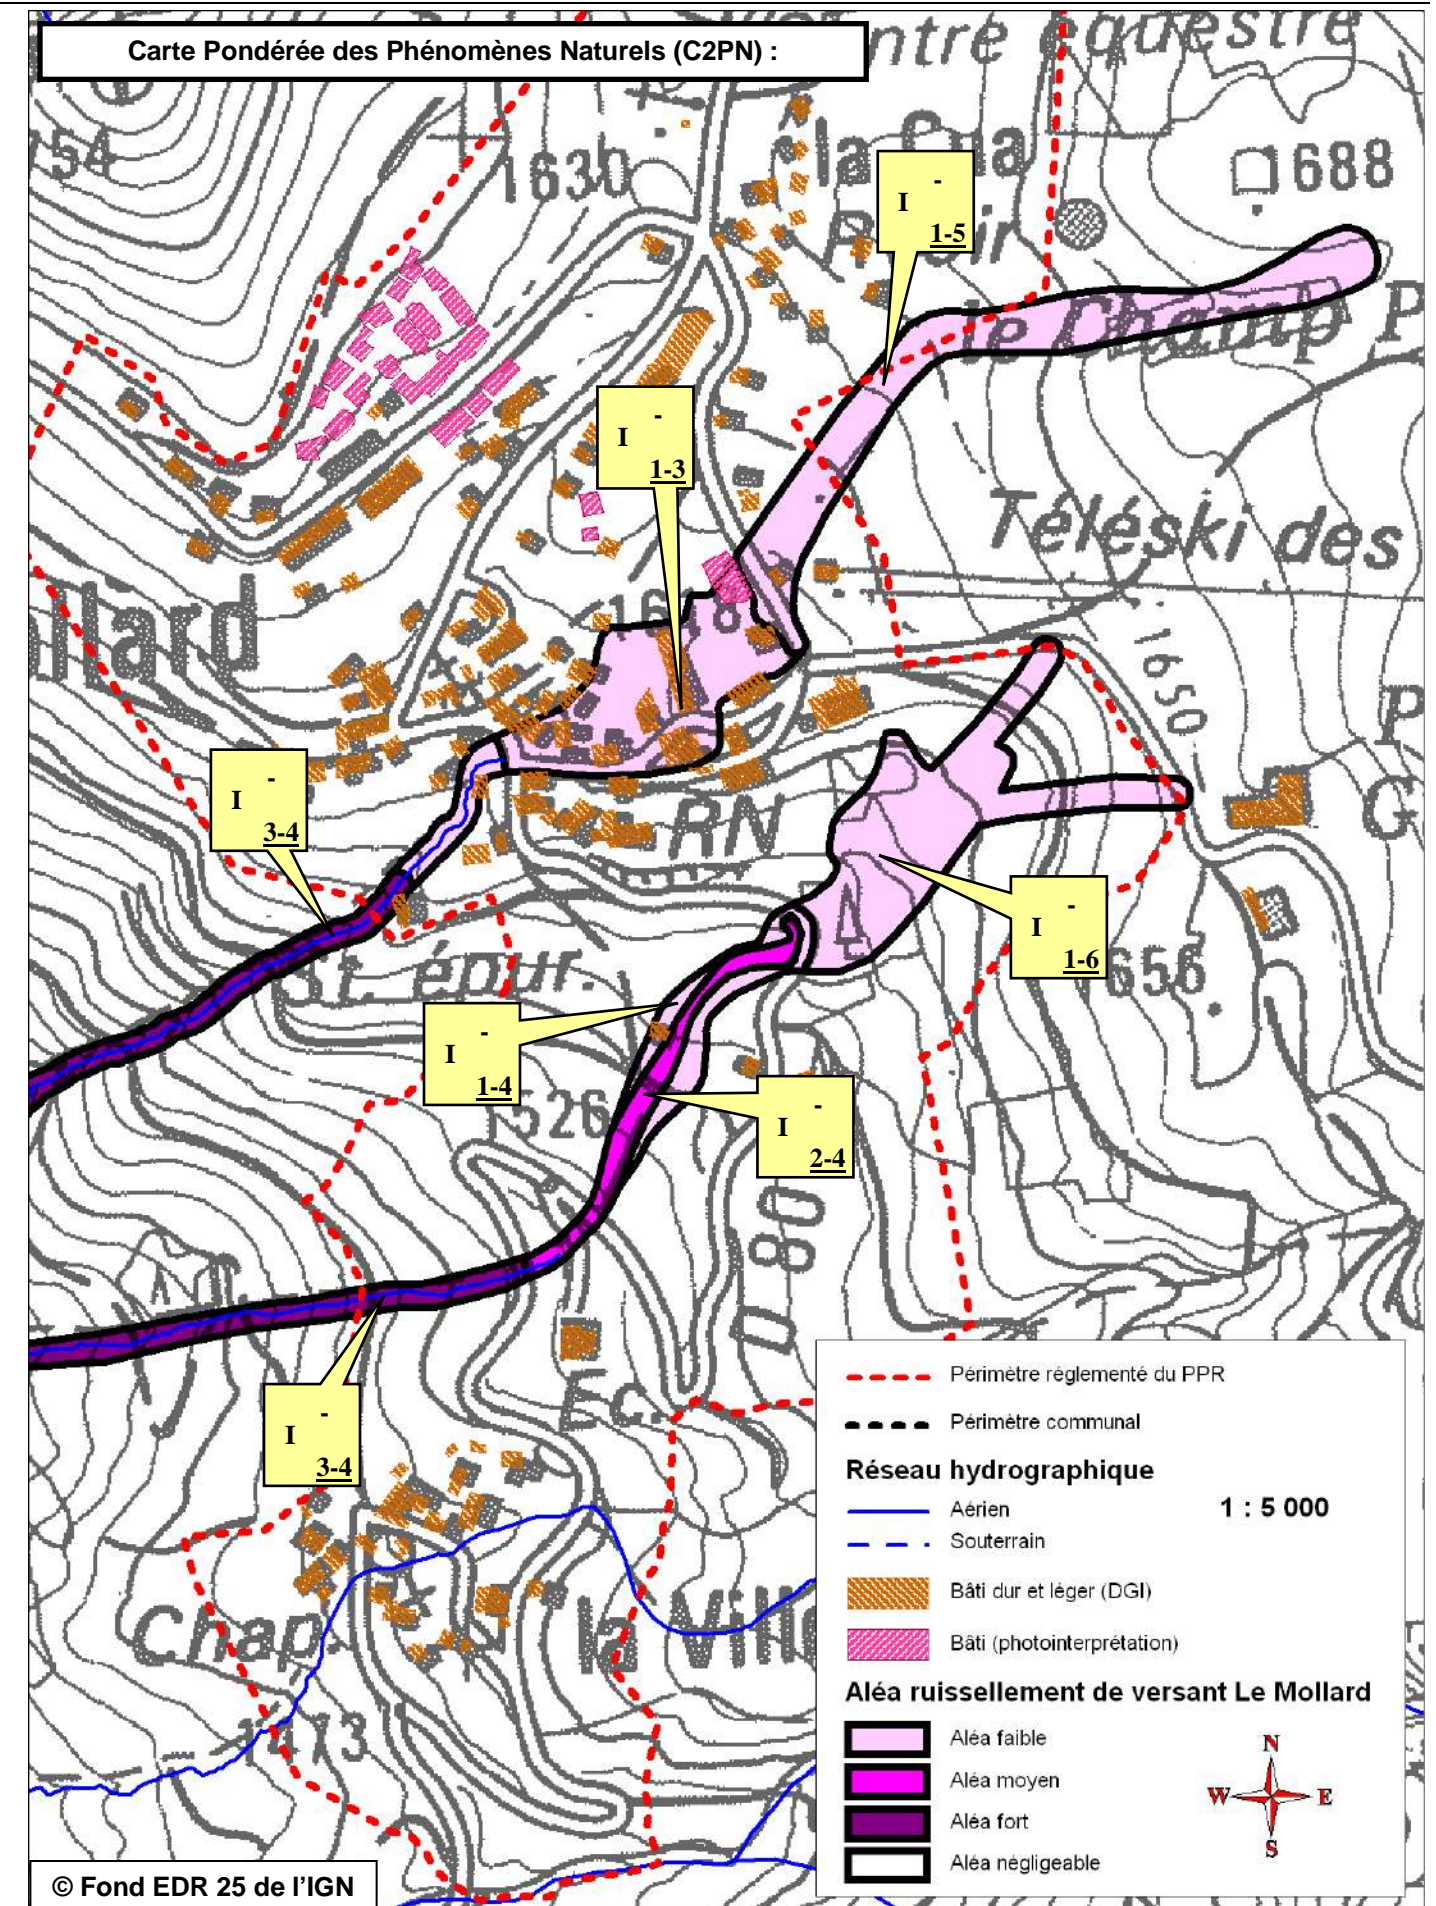
**Présentation générale du secteur :**

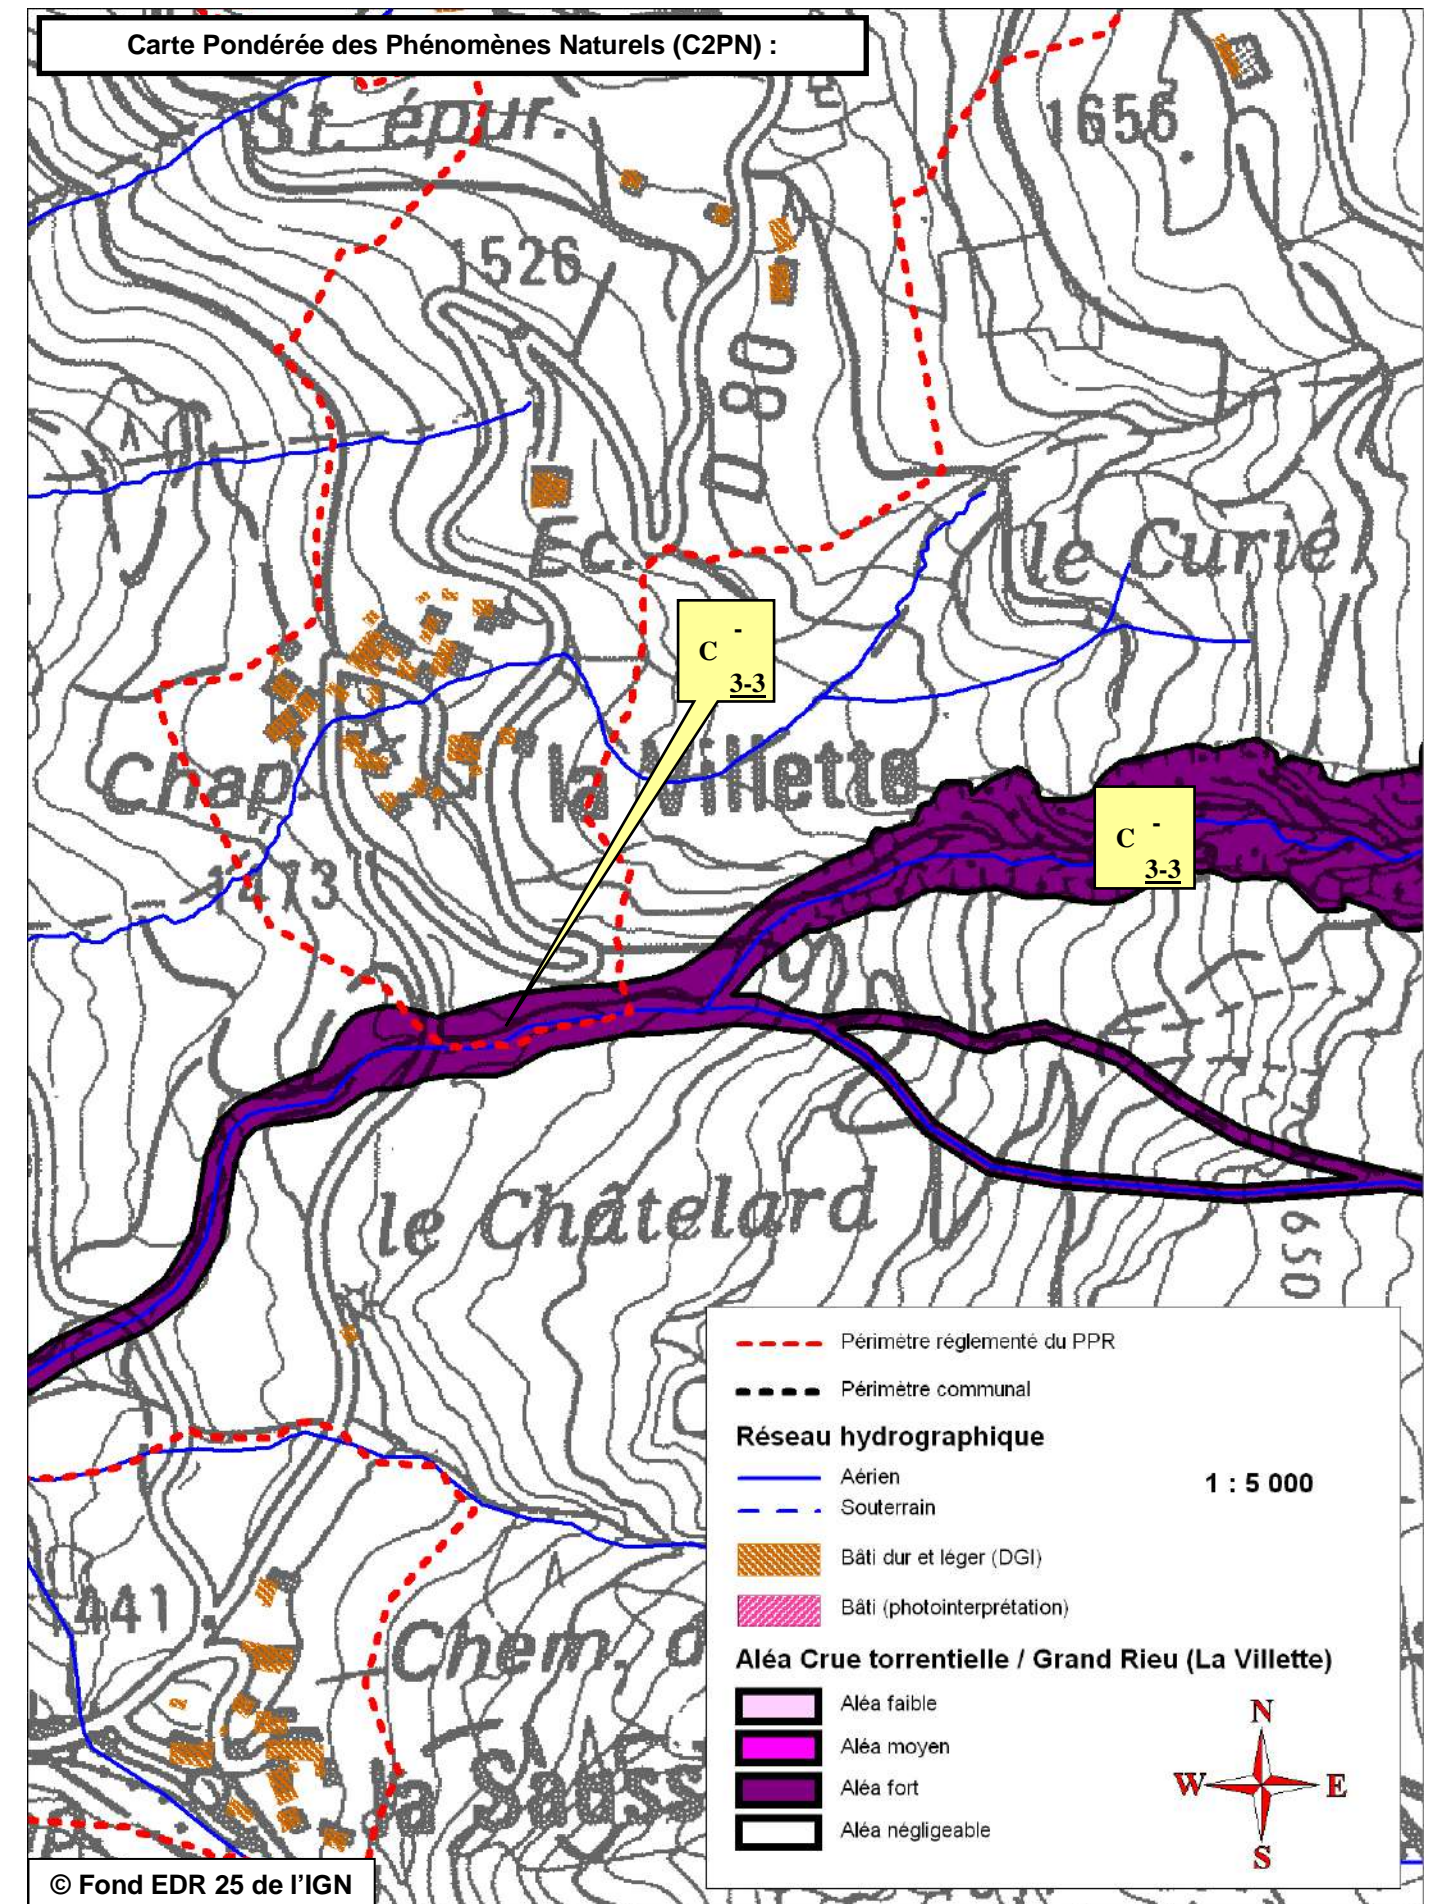
**Présentation générale du secteur :**

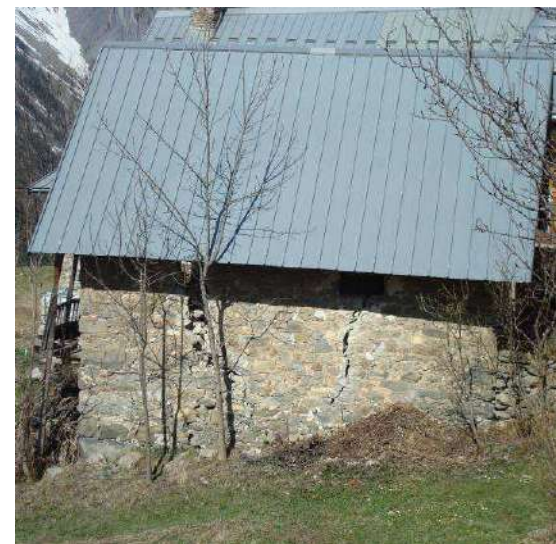
Fissures dans le centre du hameau

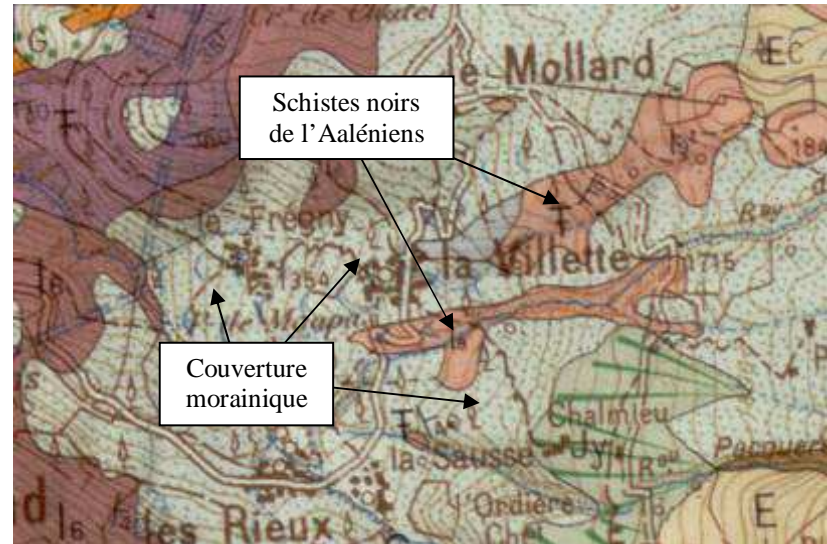
Carte géologique BRGM 1 : 50 000

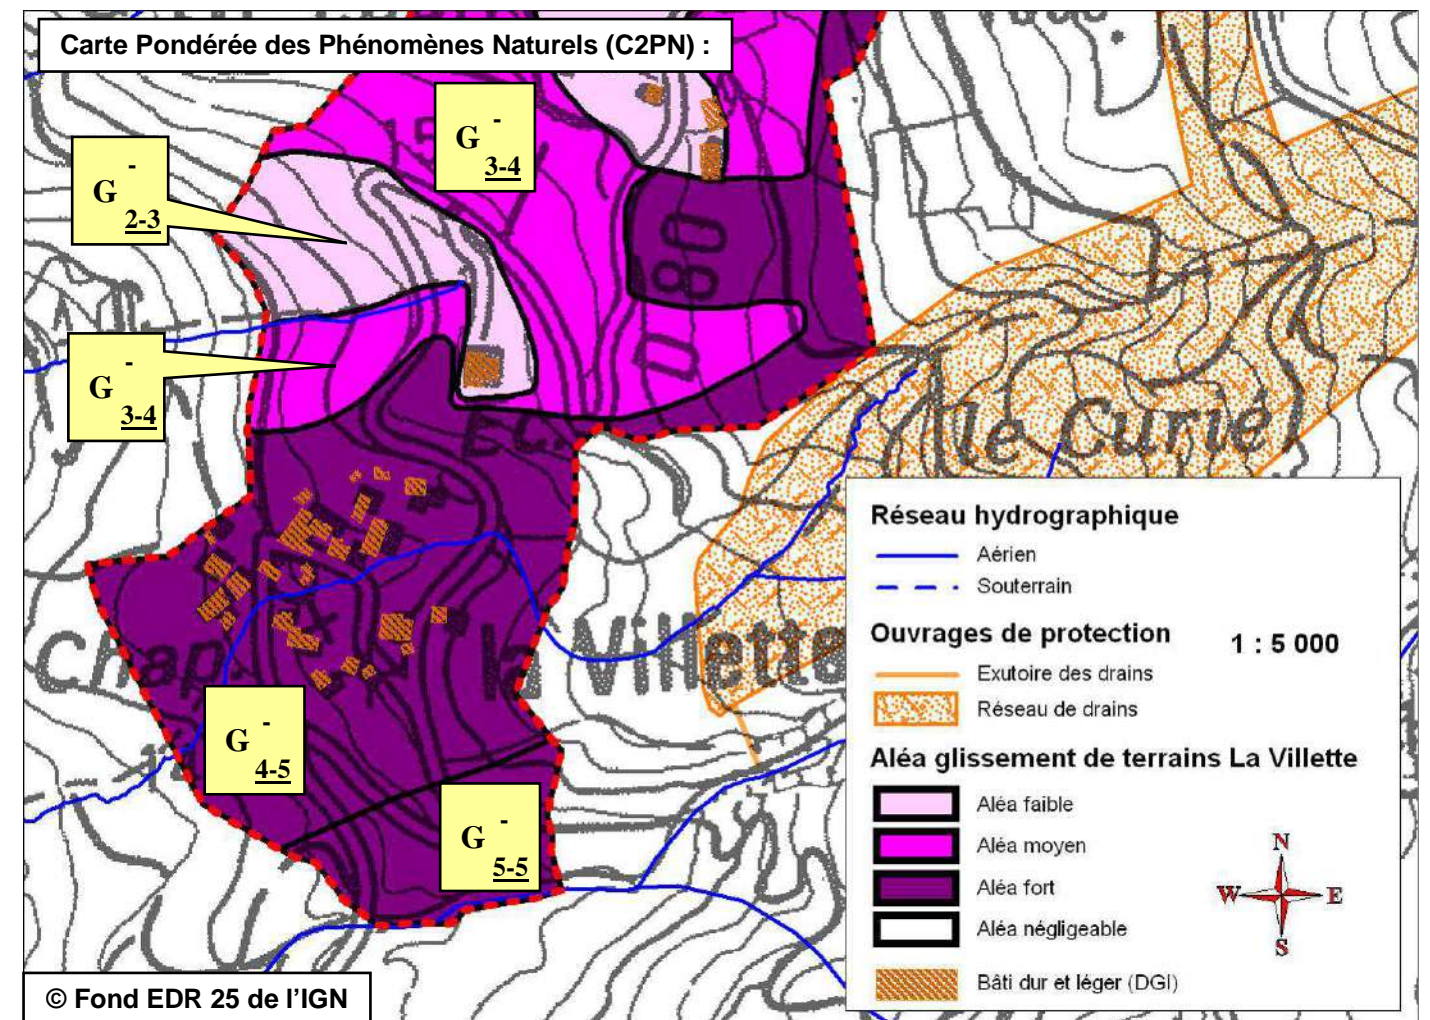
### Présentation générale du secteur :

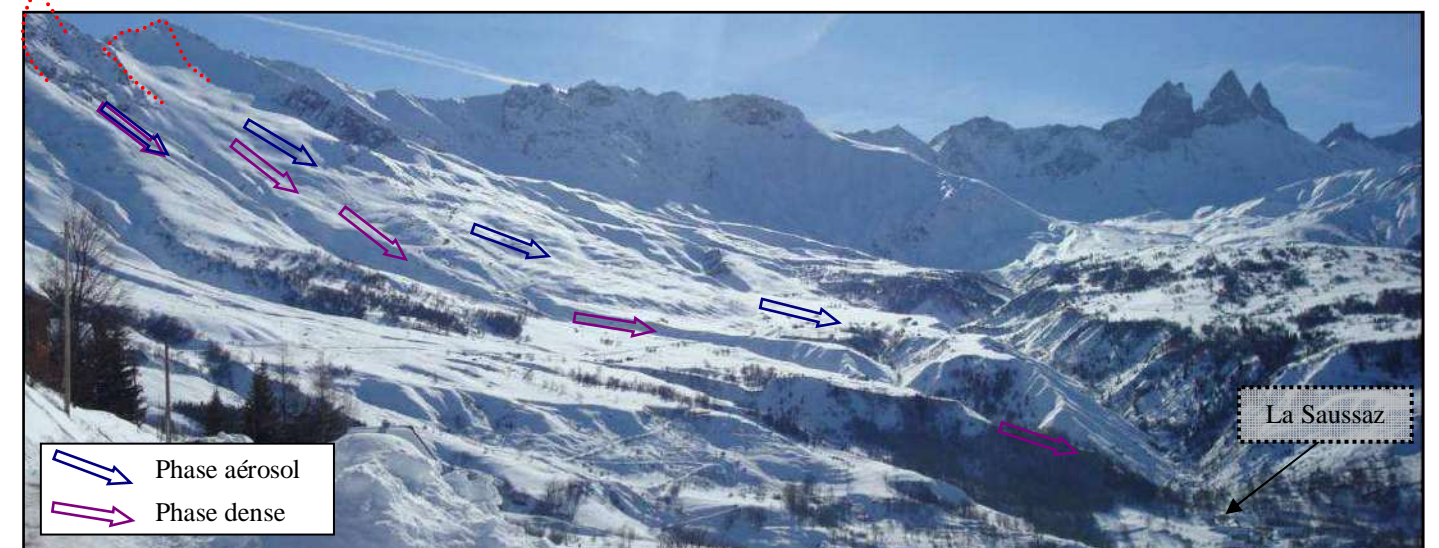
Propagation des deux phases de l'avalanche du col d'Emy - Vue depuis le Nord

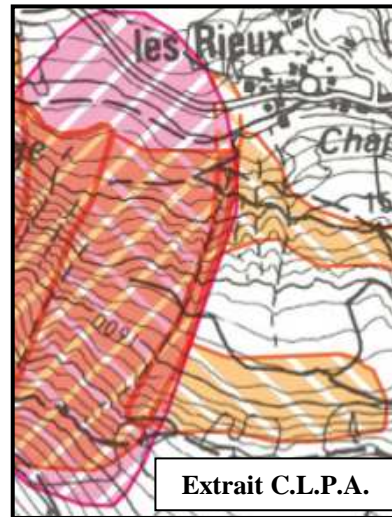
Surface du panneau avalancheux	Volume de neige compactée mobilisée		Volume total de neige compactée mobilisée
	Panneau avalancheux	Neige remobilisée	
10 000 m <sup>2</sup>	6500 m <sup>3</sup>	4500 m <sup>3</sup>	Environ 11 000 m <sup>3</sup>

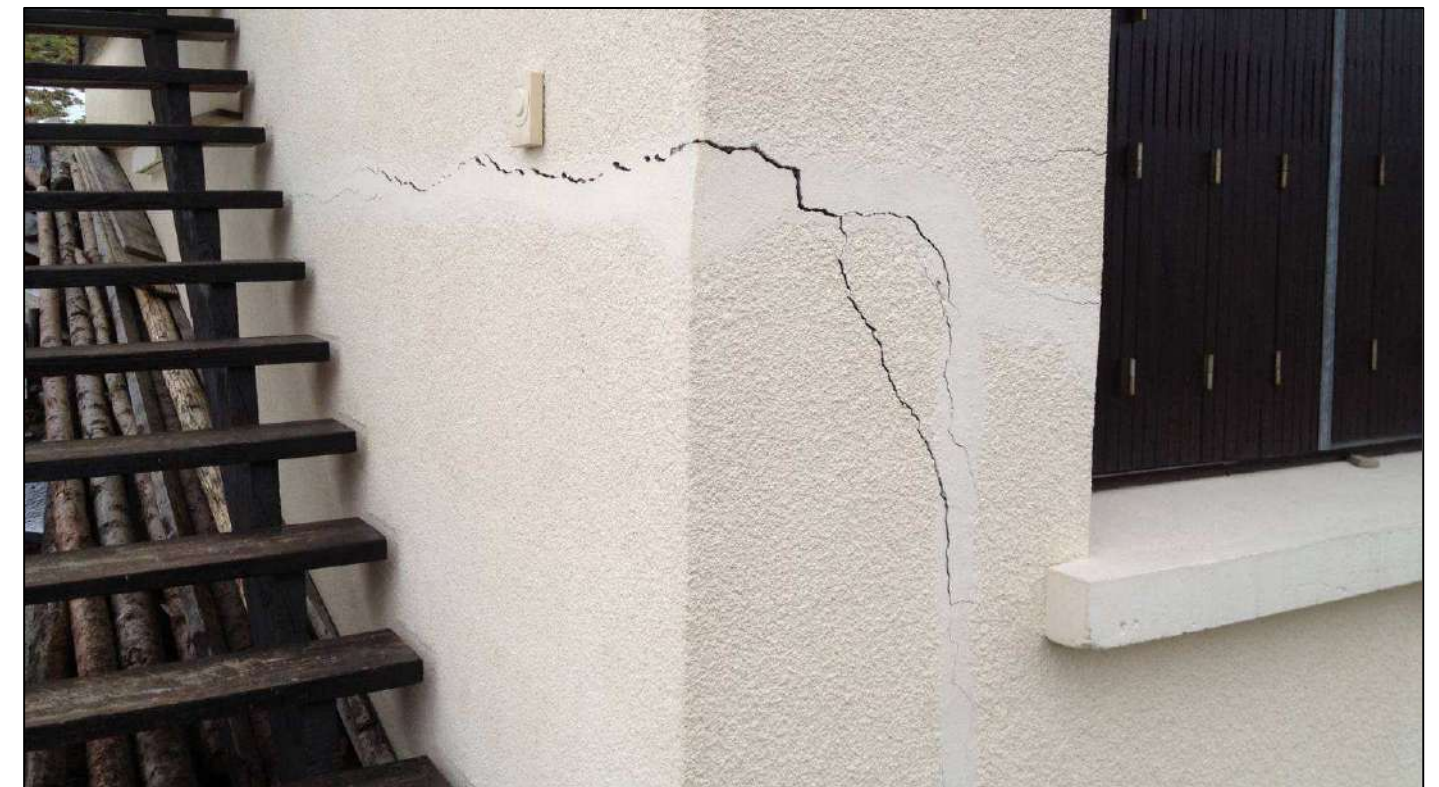
Désordres sur une habitation récente au nord immédiat du Chalmieu (G<sub>4.4</sub>)
