**Préfecture de la Savoie**

COMMUNE DE

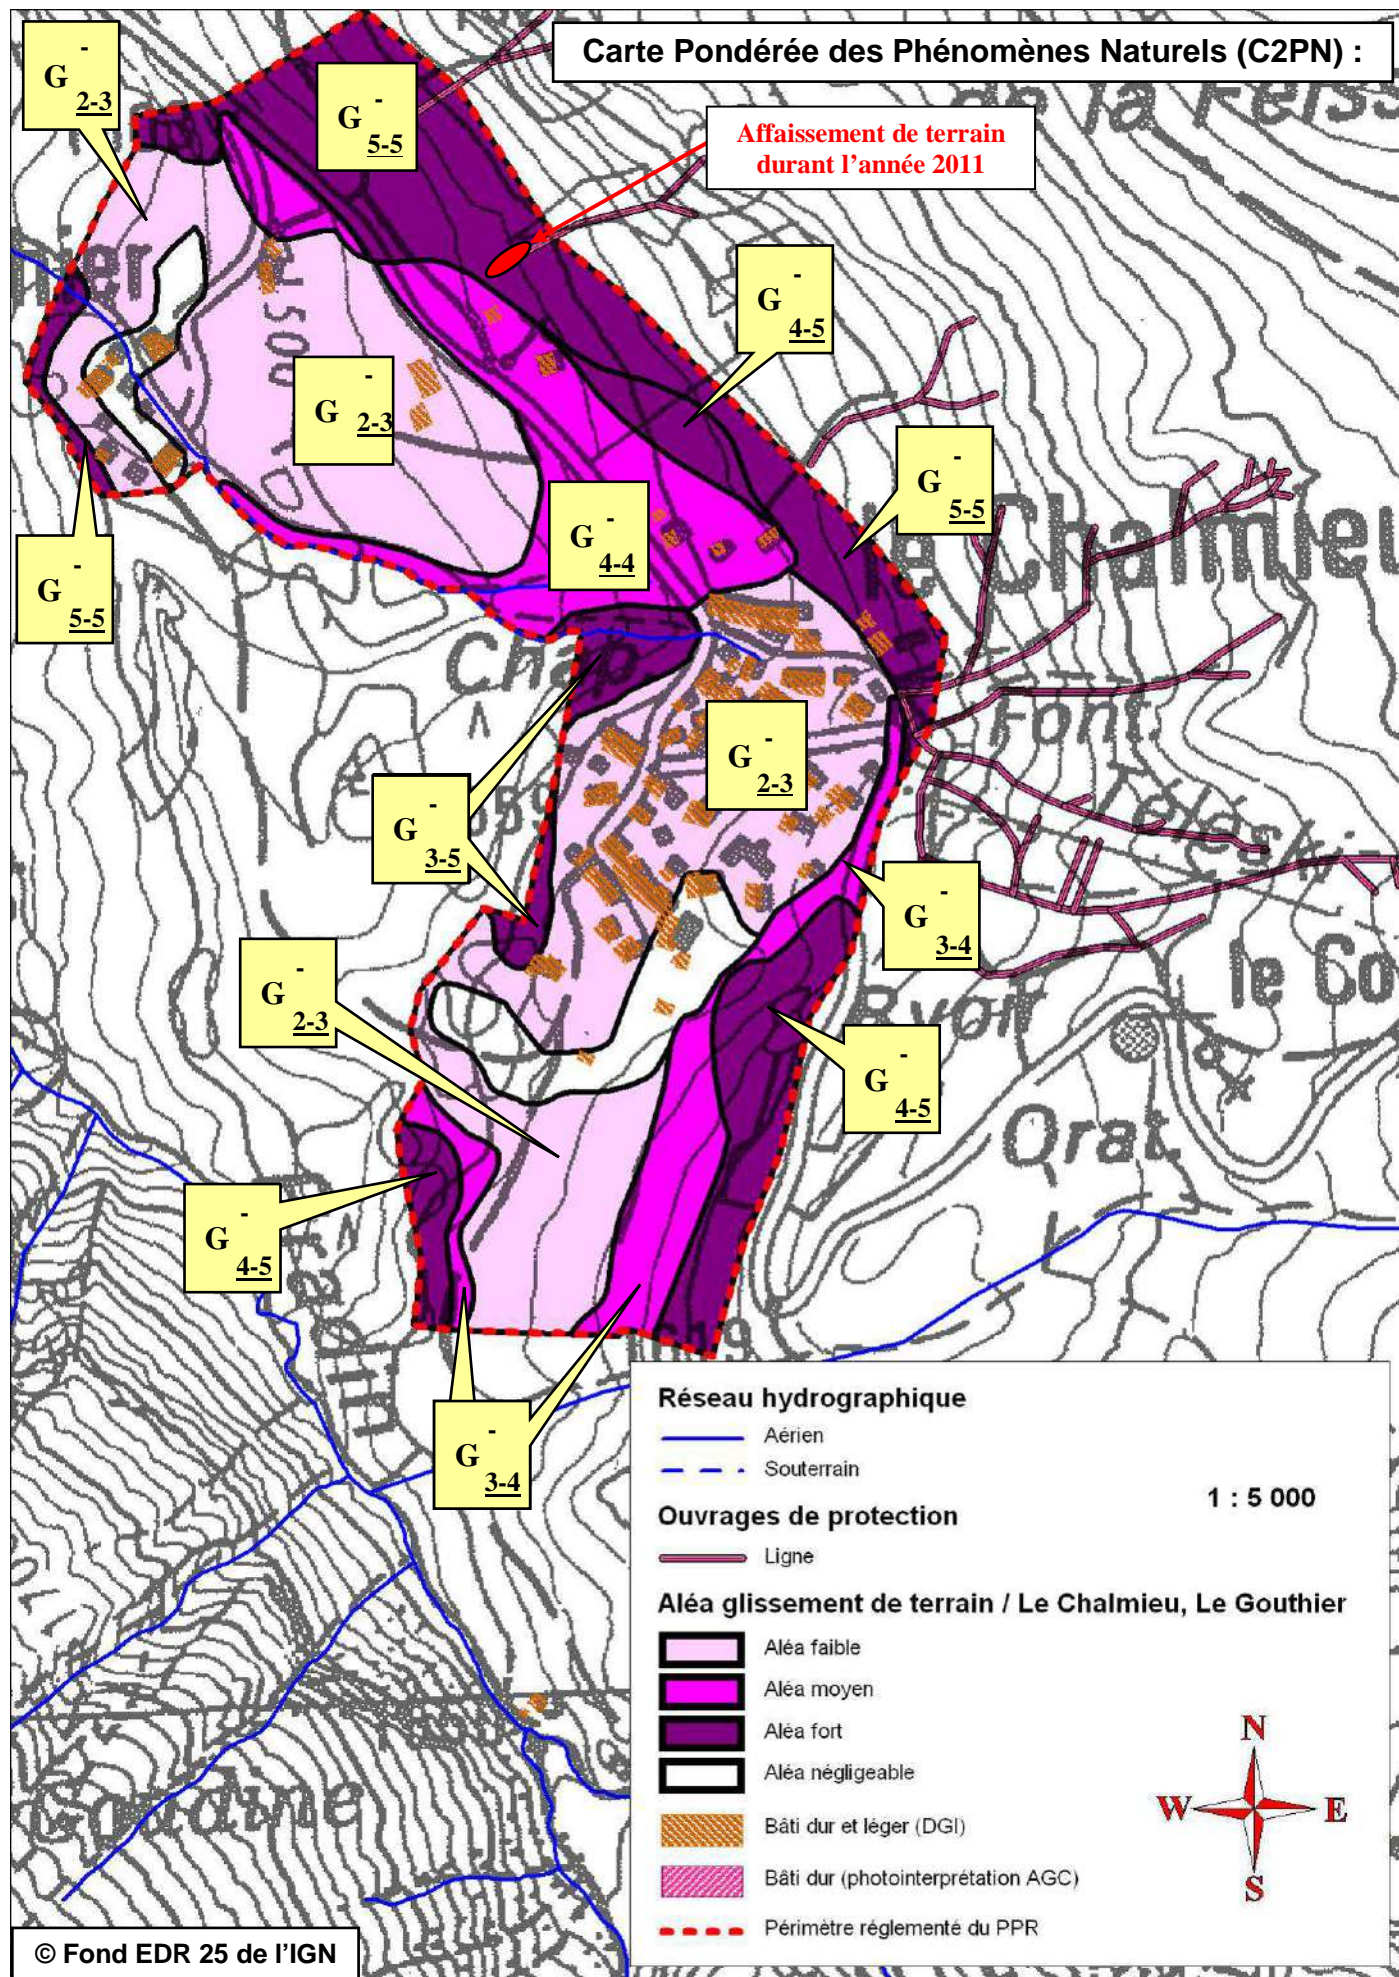
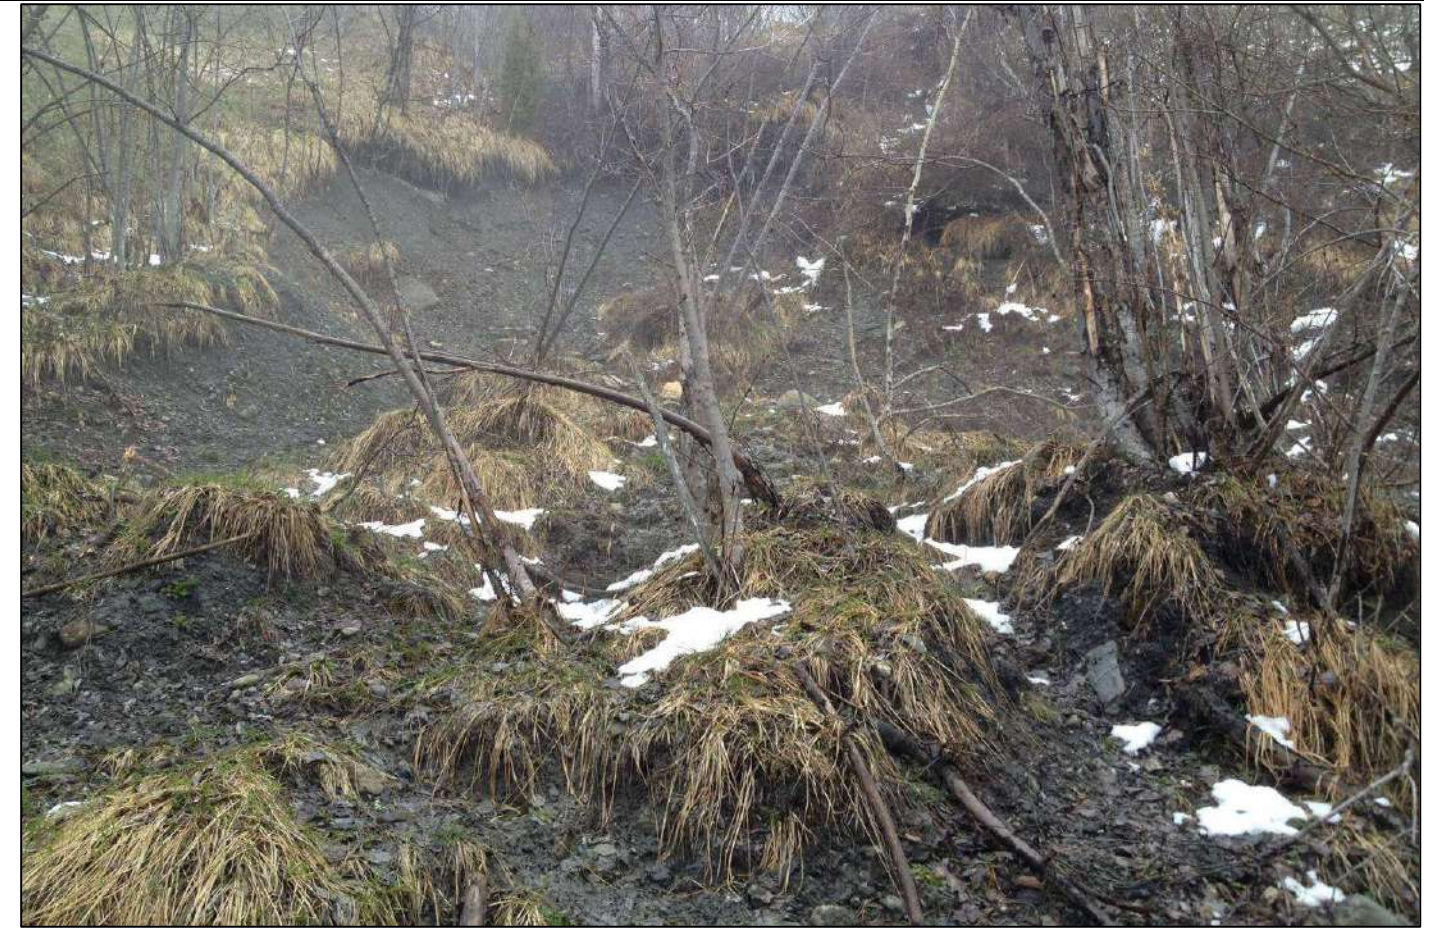
Niches d'arrachements, fluages et glissements de terrains récents au nord du Chalmieu (G<sub>5.5</sub>)

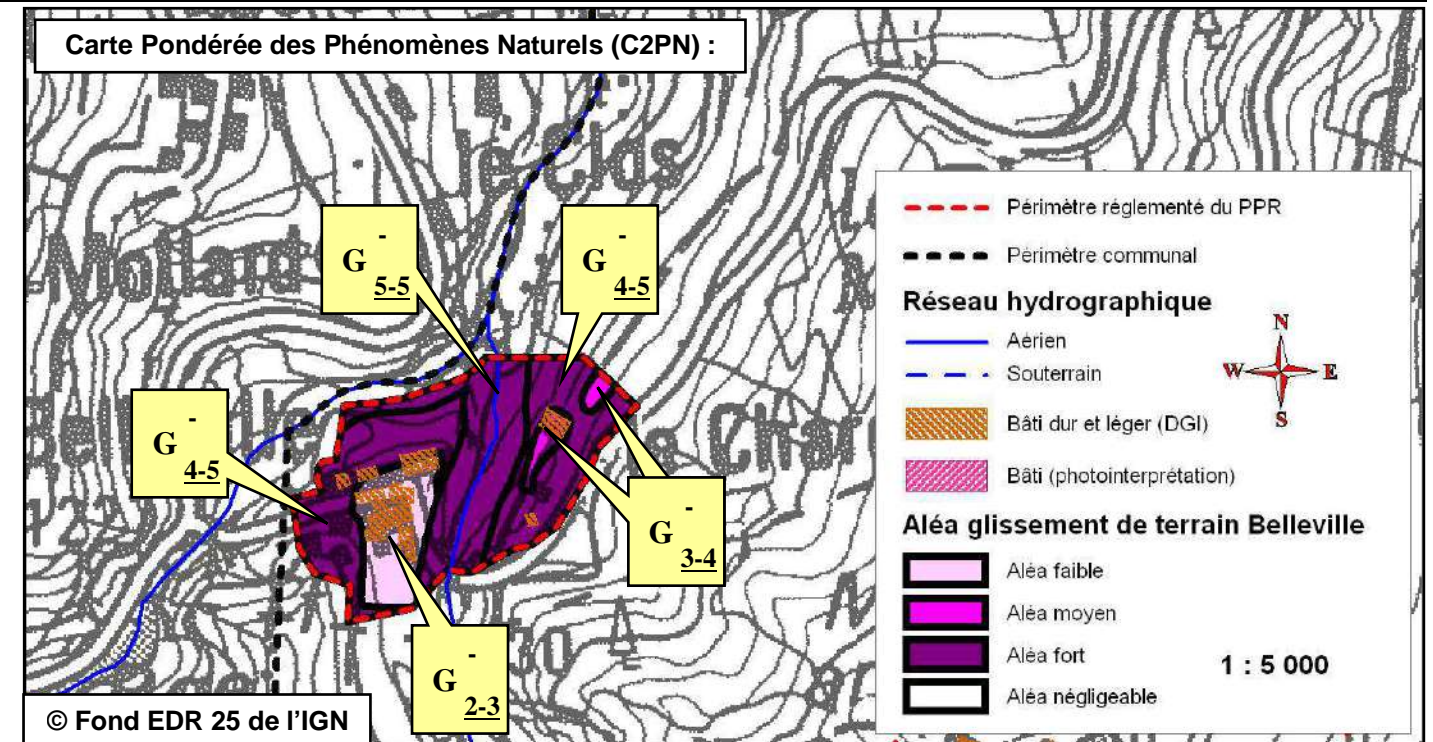
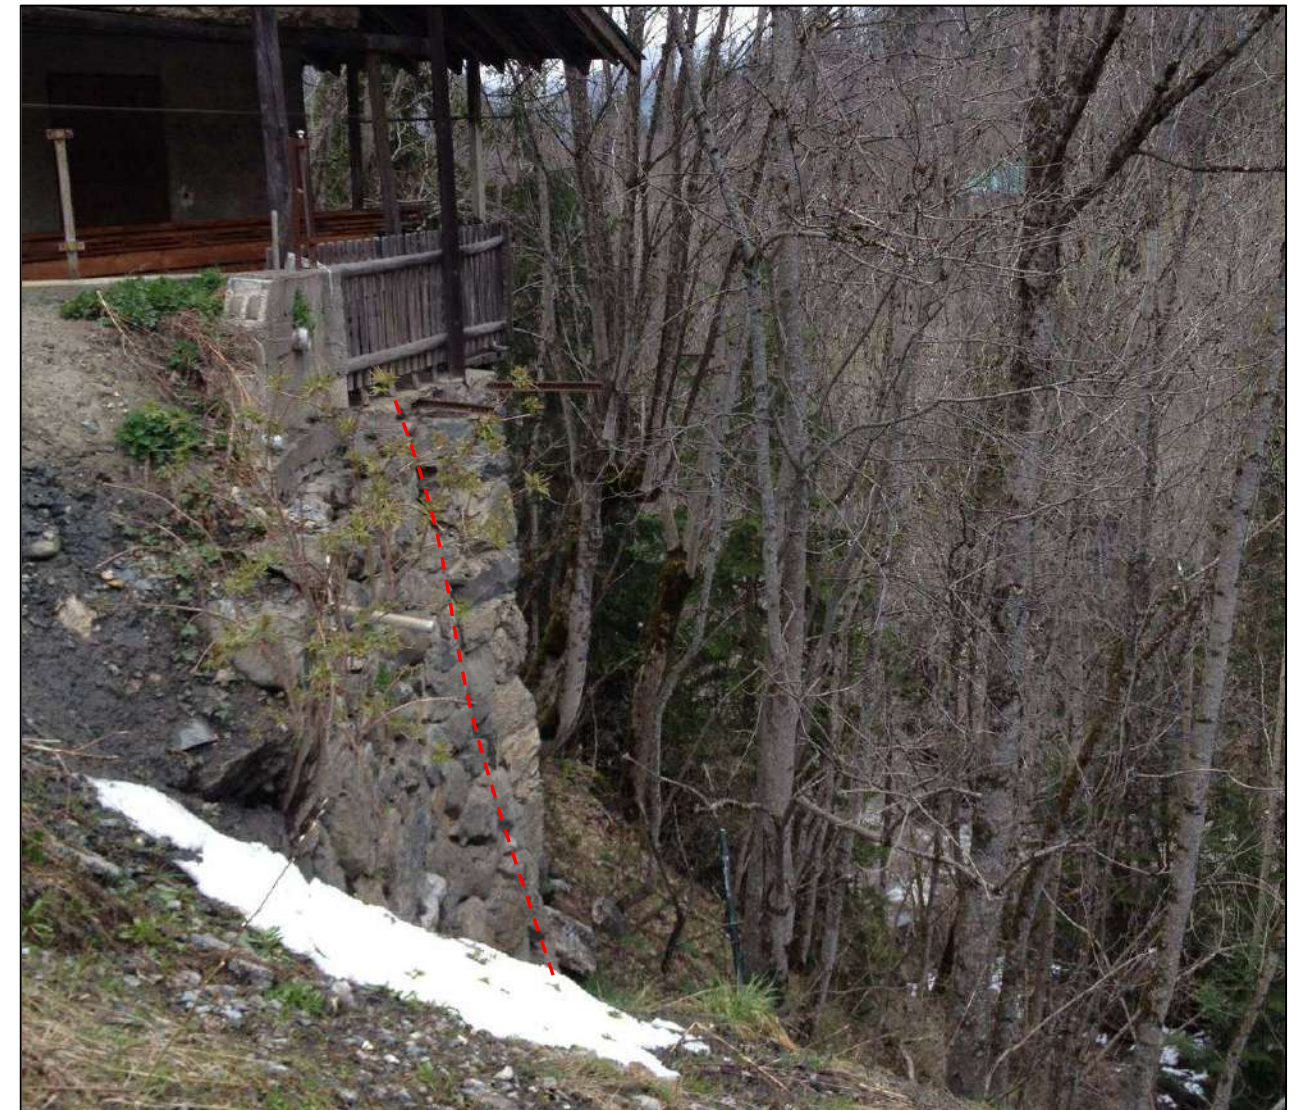
Mur de soutènement fissuré (pointillés rouges) en rive gauche du torrent du Pradin

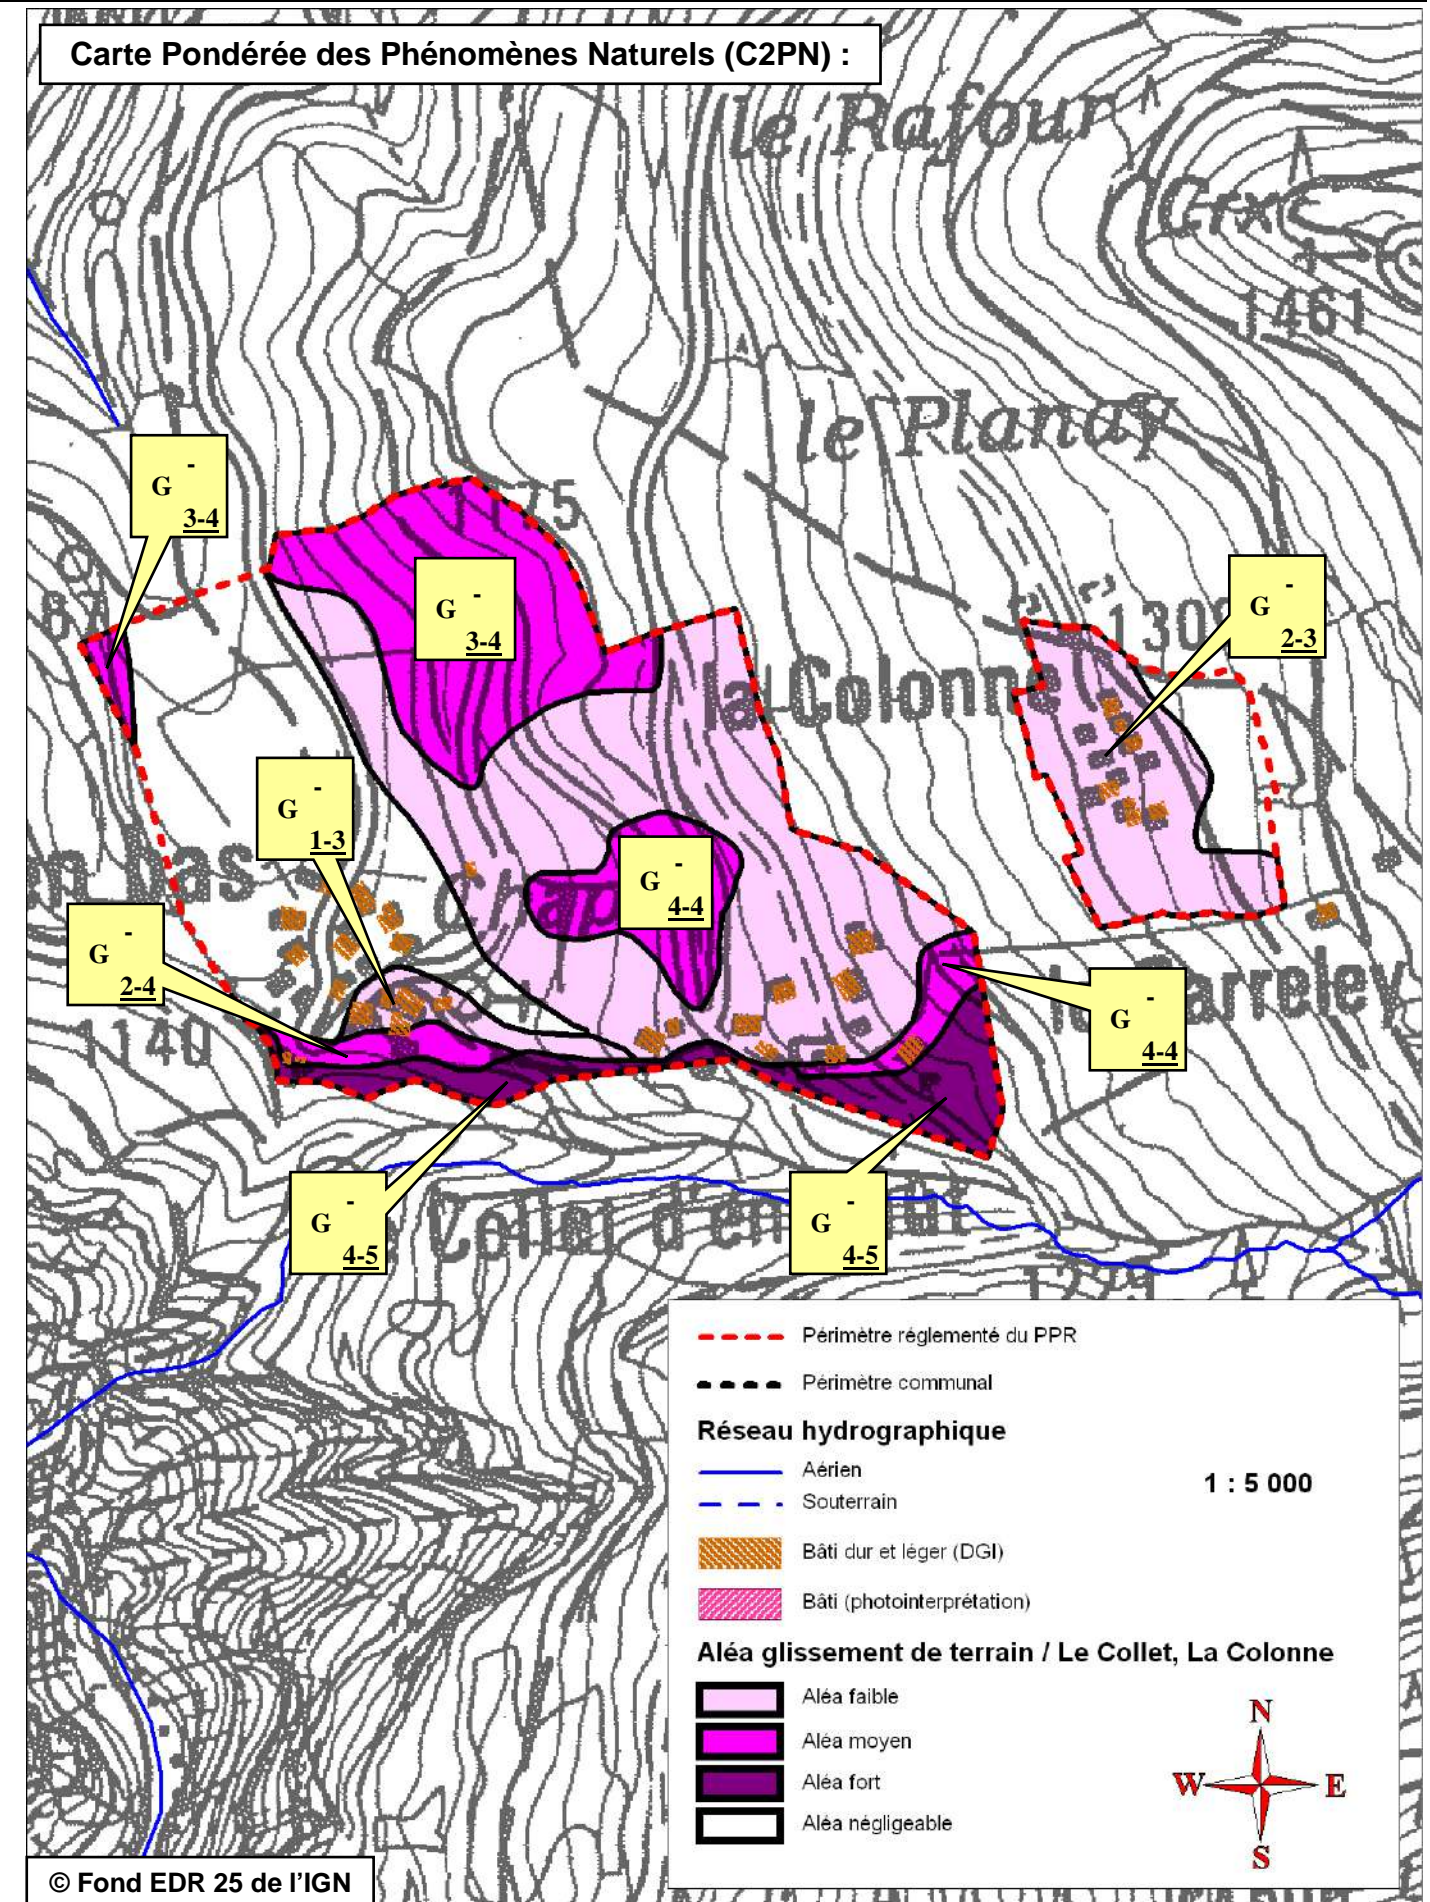
**Présentation générale du secteur :**

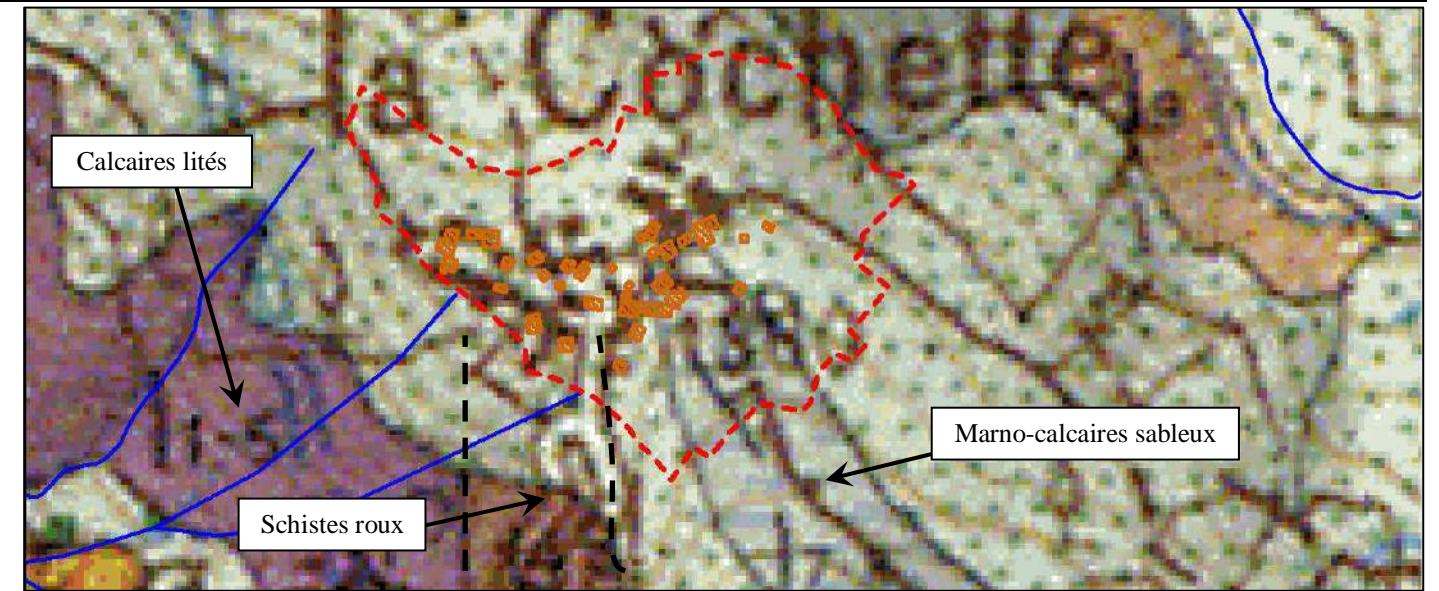
Extrait de la carte géologique BRGM au 1 : 50 000

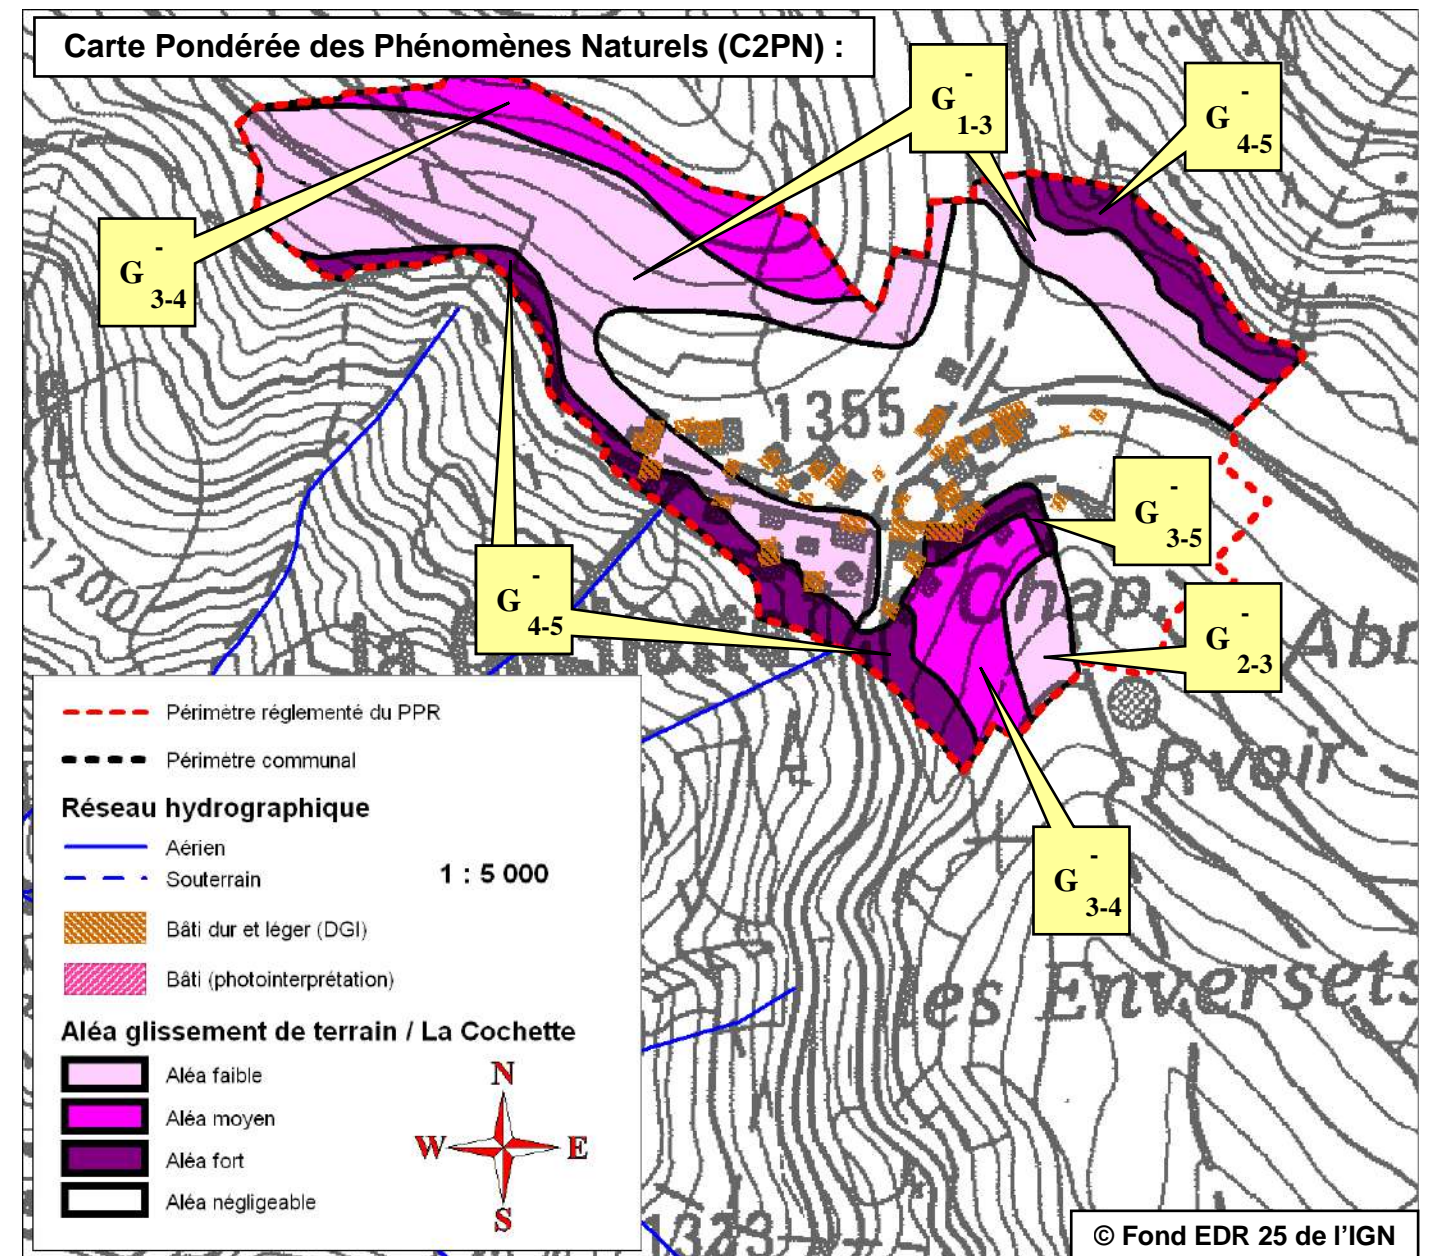
**Présentation générale du secteur :** Cf. « généralités glissements »

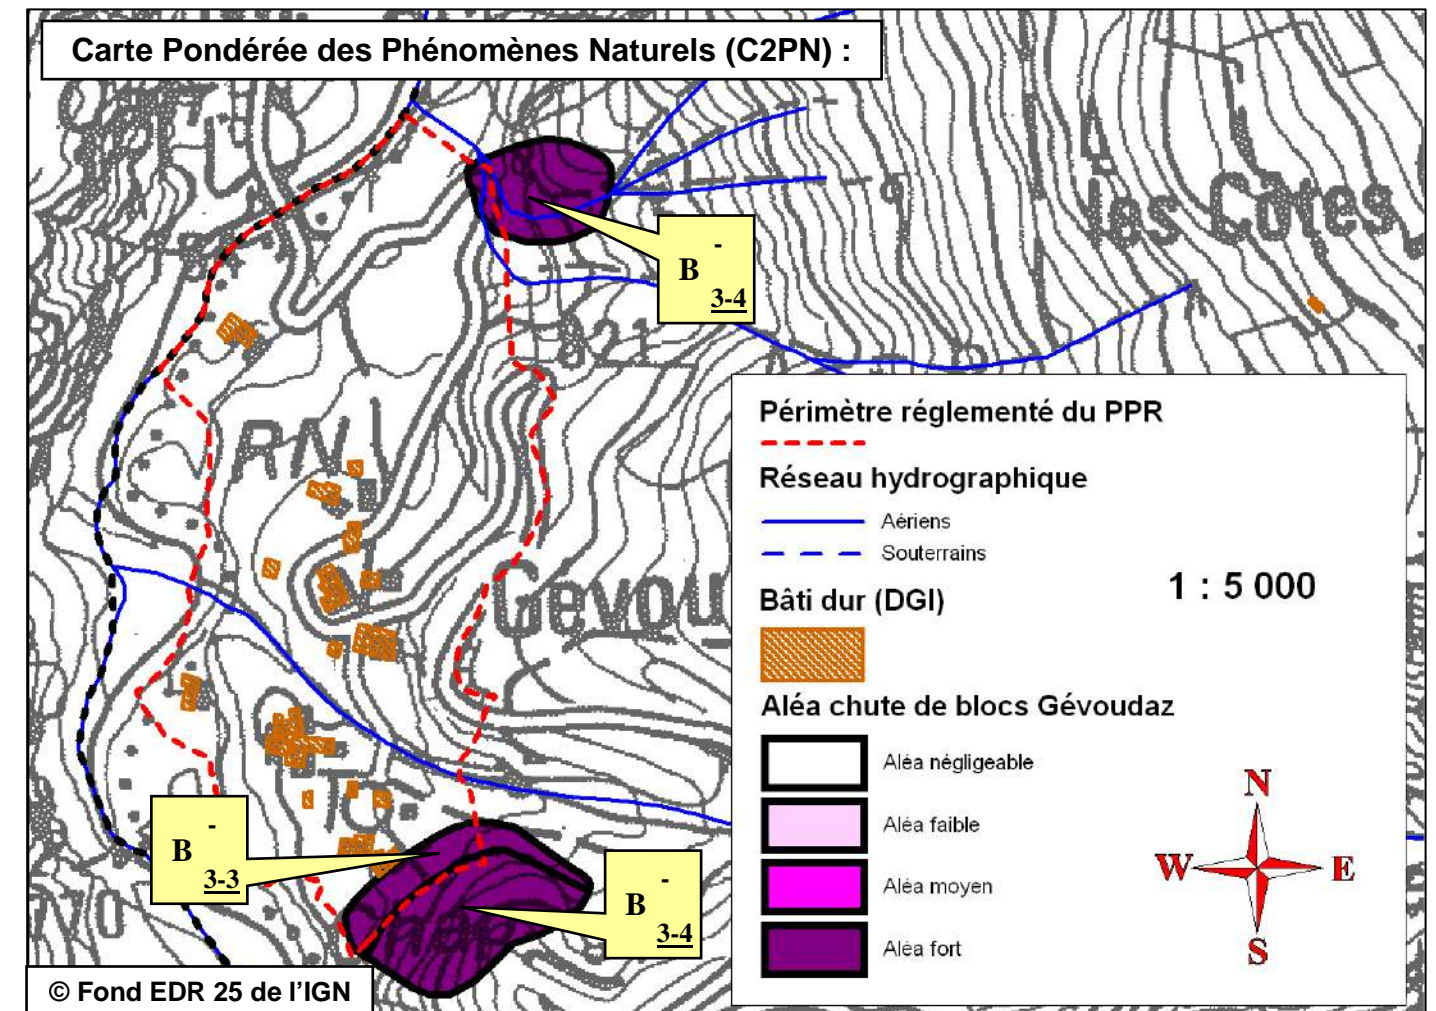
**Présentation générale du secteur :**

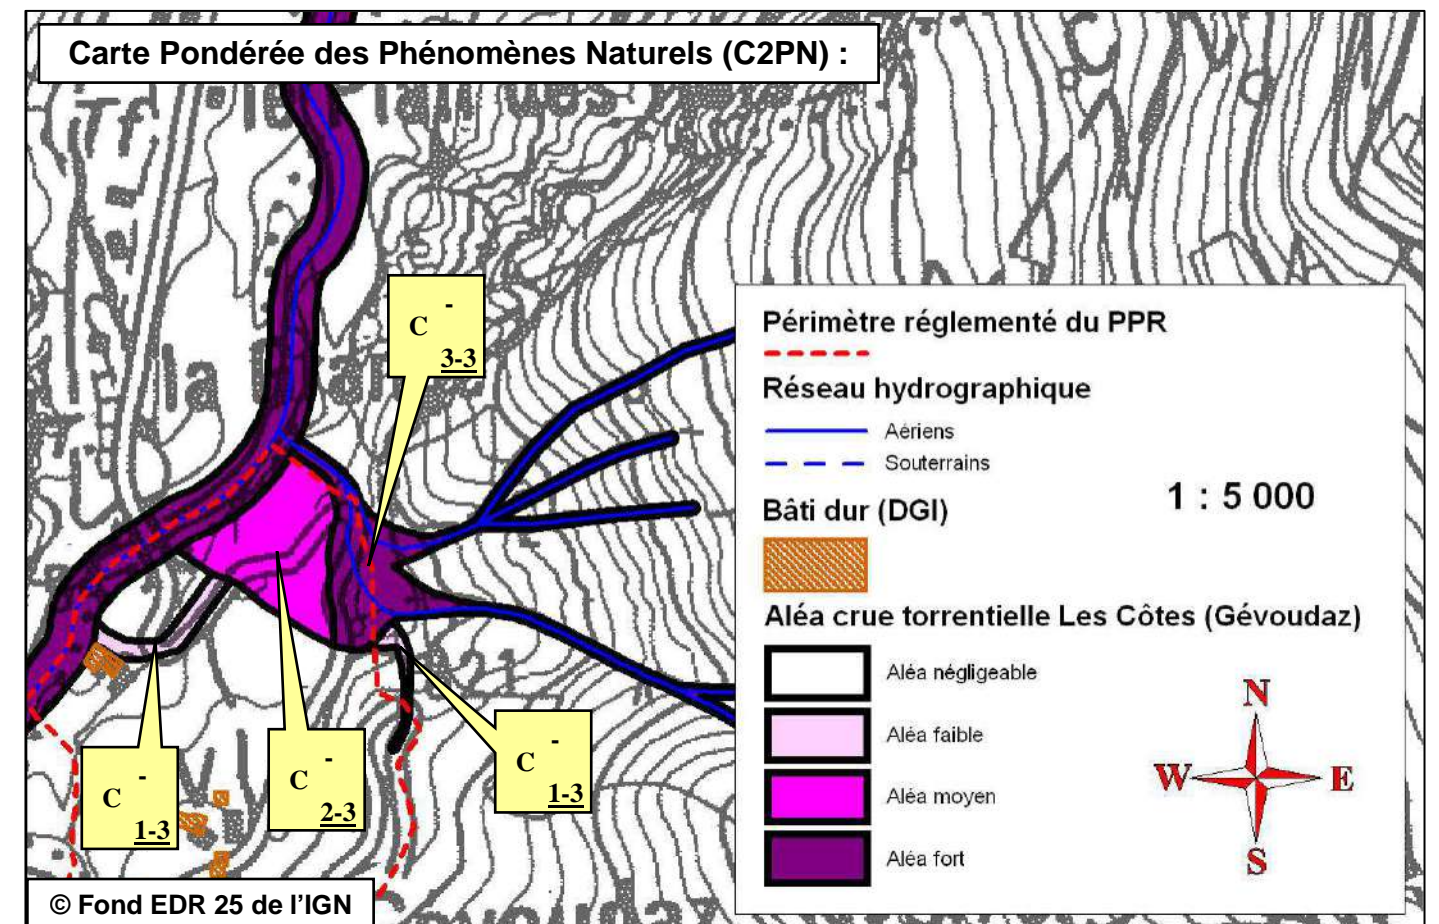
**Présentation générale du secteur :**

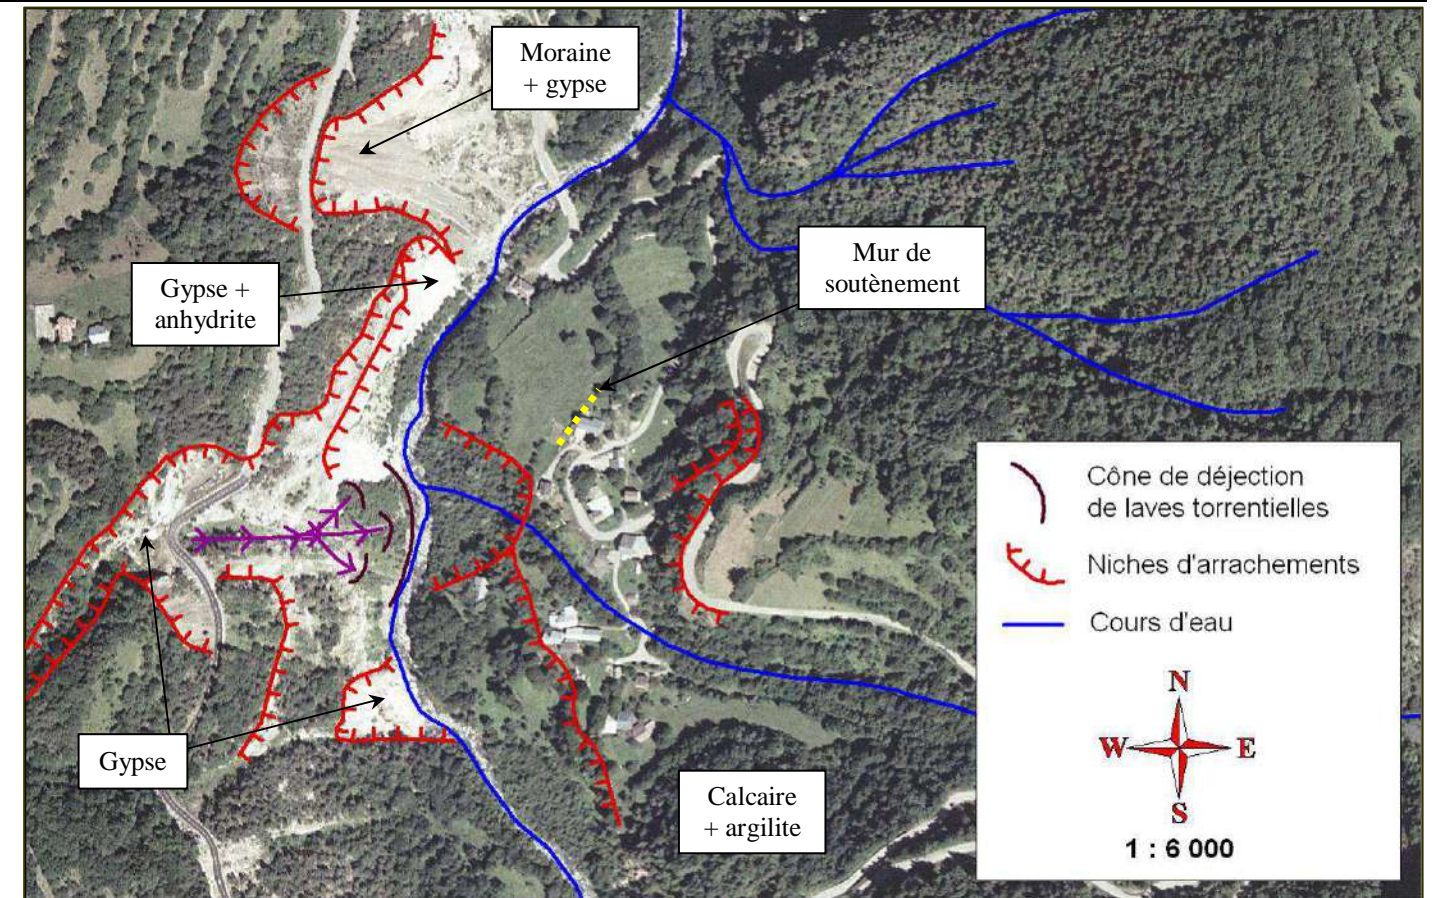
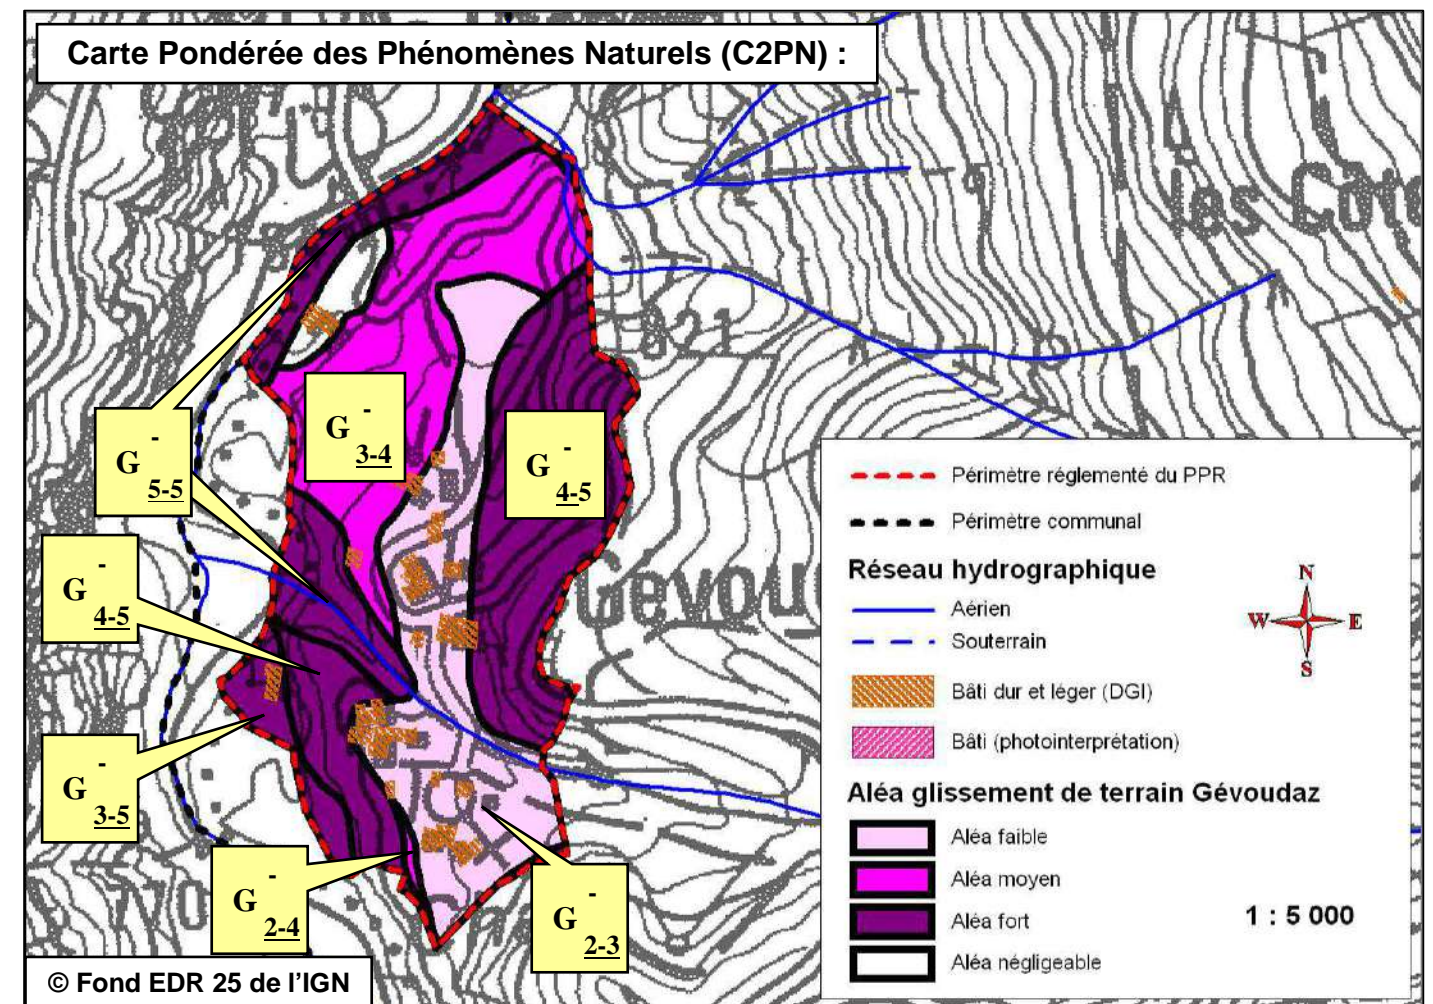
**Présentation générale du secteur :** cf. « généralités glissements »
